## ИССЛЕДОВАНИЕ МЕХАНИЗМОВ ИЗНАШИВАНИЯ РЕЛЬСОВ В КРИВОЛИНЕЙНЫХ УЧАСТКАХ ПУТИ

© 2011 А.В. Шакина<sup>1</sup>, С.В. Биленко<sup>2</sup>, В.С. Фадеев<sup>3</sup>, О.В. Штанов<sup>1</sup>

## RESEARCH OF WEAR PROCESS MECHANISMS AT RAILS IN CURVILINEAR SITES OF THE RAIL ROAD

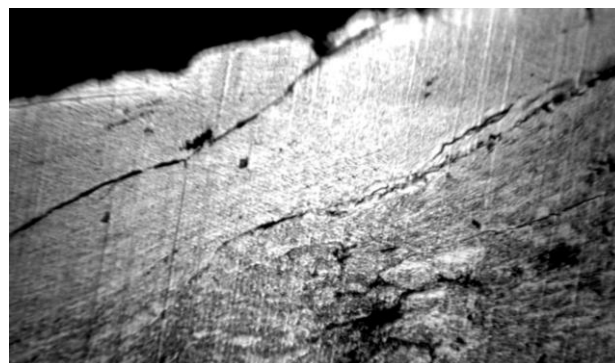
которой видны сильно деформированные зерна, вытянутые вдоль поверхности рельса. Описанные зоны показаны на фото (см. рис. 3). Соотношение размеров этих двух зон различно для разных образцов и в пределах одного образца, в среднем составляет 50%. Иногда переходная зона отсутствует. Средние значения ширины зоны пластической деформации для образцов с разной степенью бокового износа варьируются в пределах 70-120 мкм, значения ширины переходной зоны – в пределах 30-60 мкм. Степень деформации зерен в переходной зоне (отношение размера зерна, измеренного по нормали к кромке, к размеру, измеренному вдоль нее), увеличивается от глубины к поверхности и доходит до 5 раз.

В поверхностном слое образца обнаружены многочисленные трещины усталостной природы. Они зарождаются на дефектах поверхности и проникают вглубь материала по мере увеличения количества циклов нагружения, определяемого пропущенным тоннажем. Как правило, трещины составляют с поверхностью рельса угол в диапазоне 0-35° (см. рис. 3, 4). Длина описанных трещин может достигать 200-300 мкм, а в отдельных случаях и больше.

Рис. 3. Трещины, зона полосчатости и переходная зона образца рельса с боковым износом 12 мм. x1200

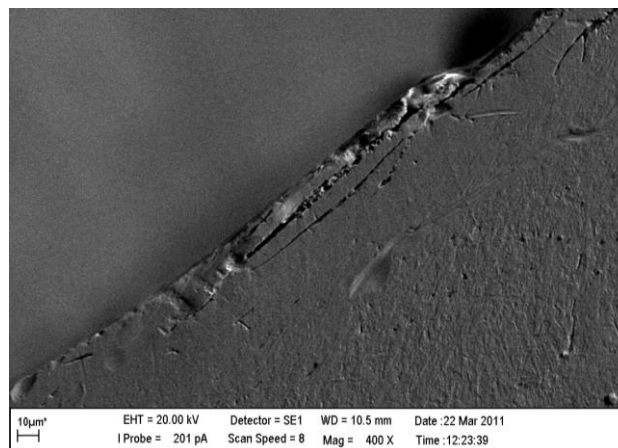
Рис. 4. Трещины в поверхностном слое образца (боковой износ 3,5 мм). x400

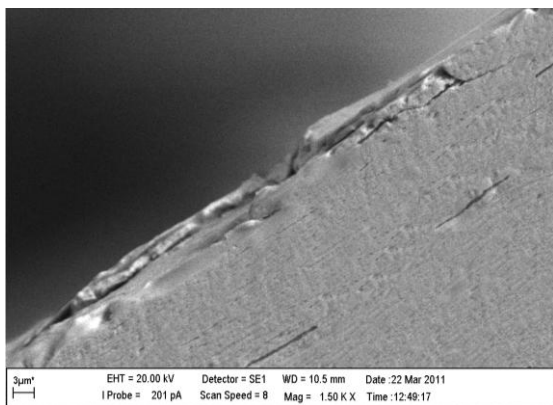
**Результаты электронно-микроскопических исследований.** Методом растровой микроскопии в поверхностном слое образцов обнаружены волосовины (см. рис. 5), вызывающие расслоение материала (см. рис. 6), приводящее, в совокупности с трещинами к его разрушению. Образование волосовин связано с накоплением дефектов на границах слоев материала рельса, подвергающегося ударам, а также постоянным сдвиговым деформациям в результате набегания гребня колеса на боковую поверхность рельса. Слияние волосовин, которые становятся концентраторами напряжений, в трещины приводит к расслоению подповерхностного слоя материала. В результате слои материала теряют сцепление с основой, происходят многочисленные сколы металла боковой поверхности, приводящие к износу.

**Рис. 5.** Волосовины в поверхностном слое образца рельса с боковым износом 3,5 мм. x1500

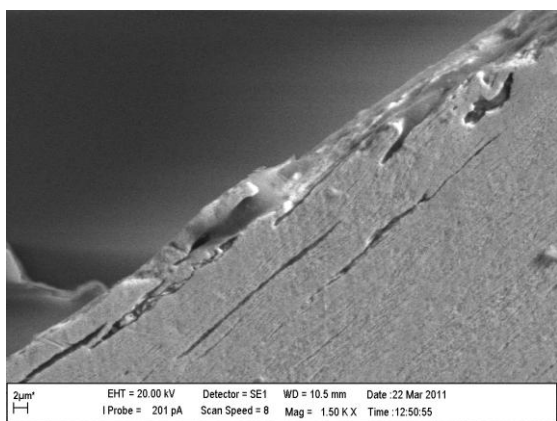
**Рис. 6.** Расслоения в поверхностном слое образца с боковым износом 3,5 мм, вызванные слиянием волосовин. x1500
