СТРУКТУРЫ ДЕФОРМАЦИИ И РАЗРУШЕНИЯ ХОДОВЫХ ЧАСТЕЙ БОЛЬШЕГРУЗНЫХ САМОСВАЛОВ М-200 (США), ЭКСПЛУАТИРУЮЩИХСЯ В УСЛОВИЯХ НИЗКИХ ТЕМПЕРАТУР

© 2015 Л.В. Москвитина, С.Г. Москвитин

Институт физико-технических проблем Севера им. В.П. Ларионова СО РАН,
г. Якутск

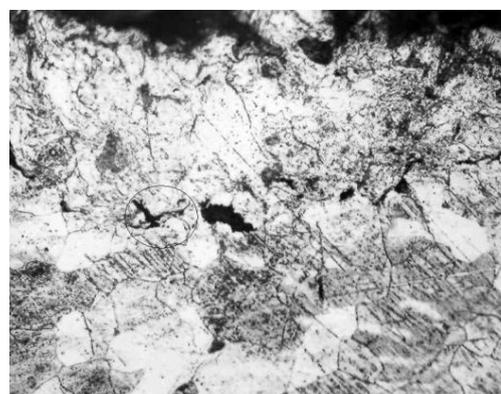
Структуры деформации и разрушения в инкубационном периоде усталости. Рассматриваемый случай разрушения обода произошел при выезде груженого самосвала из карьера при температуре воздуха -40⁰С. Обод колеса груженого самосвала подвергается знакопеременному нагружению высоких степеней интенсивности, поэтому процессы деформации в нем можно отнести к сильновозбужденным системам. Макроскопический осмотр обода колеса показал, что очагом разрушения явилось устье вентиляльного отверстия. Вентиляльное отверстие является концентратором напряжения. По окружности приустьевой части обнаружены небольшие каверны и инициированные ими радиальные трещины. Образование каверн проходило в течение длительного времени и делится на разные стадии развития. Для изучения первичной поврежденности рассмотрена пластическая зона под неглубокой каверной (рис. 1а).

а) пластическая зона под каверной, (оптическая микроскопия, х 156); б) структура деформаций в пластической зоне под каверной (ПЭМ); в) перемещение границ зерен (ПЭМ); г) поверхность каверны (ПЭМ)

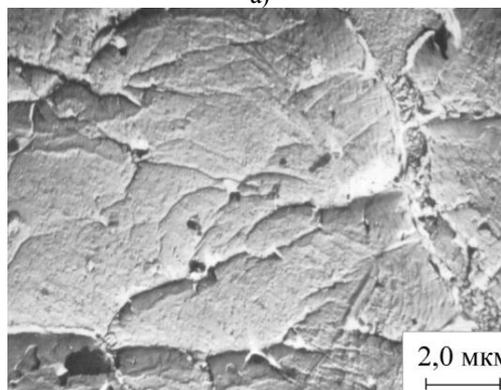
б)

Электронно-микроскопическое изображение отмеченной области показывает гетерогенное распределение деформаций между отдельными зернами. Сильно деформированные зерна по краю пластической зоны покрыты тонкими линиями внутриверных сдвигов. Приграничные зерна наклонены в сторону менее деформированных зерен и разделены сдвиговыми полосами на отдельные разориентированные фрагменты. В центре картины крупное зерно феррита,

поверхность которого разбита на фрагменты, контуры истинных границ размыты. Стрелкой показано направление наклона зерна. Границы слабдеформированных выпуклые (рис. 1б). Выпуклость границ зерен обусловлена зернограничной миграцией (рис. 1в). Миграция границ присуща к ранним стадиям пластического деформирования [2]. Это указывает на большой градиент деформации между центральными и приграничными зернами пластической зоны. В работе [3] показано, что подобная неоднородность деформаций приводит к реализации больших эффектов экструзии-интрузии в приграничных активных зернах, реализуется движение зерен как целого путем их сдвигов по границам и поворотов макробъемов кристалла. По характерным признакам можно утверждать, что повороты зерен, так и их макробъемов, имеют место в металле устья вентиляльного отверстия.

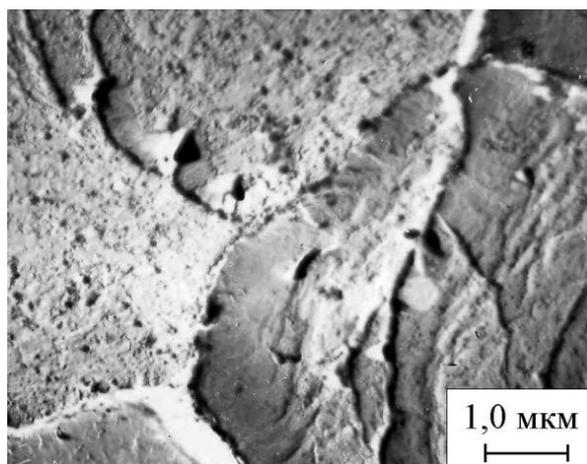
более рельефные и переплетенные полосы скольжения, по которым наблюдается экструзия металла (рис. 2а). Излом по таким структурам состоит из чередования квазифасеток и ветвящихся усталостных бороздок (рис. 2б). В зоне стабильного роста трещины, в ослабленных зернах формируется разориентированная ячеистая структура, стенки которой представлены сплетенной системой дислокаций (рис. 2в). Усталостное разрушение по ячеистой структуре происходит расщеплением по плоскостям скольжения с редкими остановками трещины с образованием прерывистых усталостных бороздок (рис. 2г).

а) полосовые структуры в деформированном зерне; б) поверхность разрушения по полосовым структурам; в) ячеистая структура в деформированных зернах; г) поверхность разрушения по ячеистой структуре

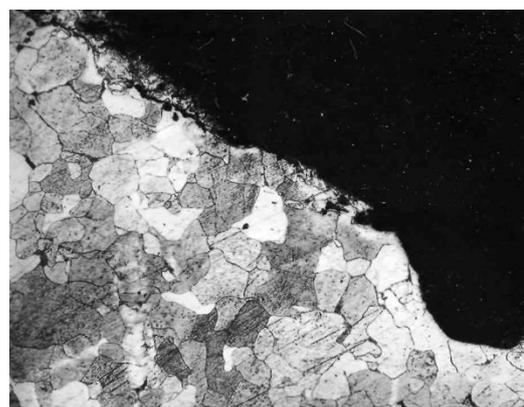
Рис. 3. Структуры деформации и разрушения в зоне ускоренного развития трещины: а) микроструктура профиля излома (оптическая микроскопия, $\times 100$); б) фрагментация в деформированном зерне (ПЭМ); в) межзеренные фасетки по первичным субзернам (ПЭМ); г) фасетки расщепления по полосовым структурам (ПЭМ)

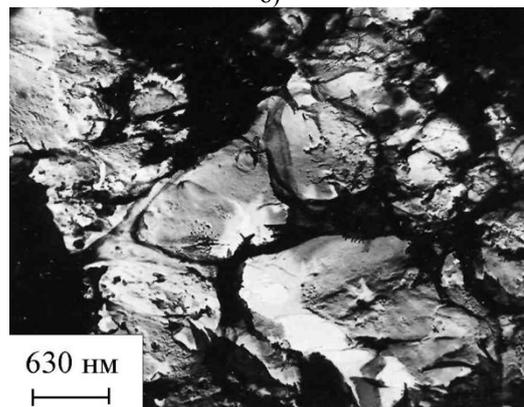
в)

На некоторых первичных субзернах видны полосовые структуры деформации. По границам первичных субзерен и полосовых структур наблюдаются микротрещины. На микрофрактограммах излом зоны ускоренного развития трещины состоит из мелких рельефных фасеток, соразмерных с размерами первичных субзерен, межзеренных фасеток и плоских квазифасеток расщепления по полосовым структурам. (рис.3 в, г).
