РАЗРАБОТКА ТЕХНОЛОГИИ ПЛАЗМЕННОГО НАПЫЛЕНИЯ ПО РЕМОНТУ, ВОССТАНОВЛЕНИЮ И УПРОЧНЕНИЮ ДЕТАЛЕЙ ЭНЕРГЕТИЧЕСКИХ АГРЕГАТОВ

© 2011 И.А. Докукина, В.А. Барвинок, В.И. Богданович, В.И. Фролов, Е.К. Савич

Самарский государственный аэрокосмический университет
имени академика С.П. Королева (национальный исследовательский университет)

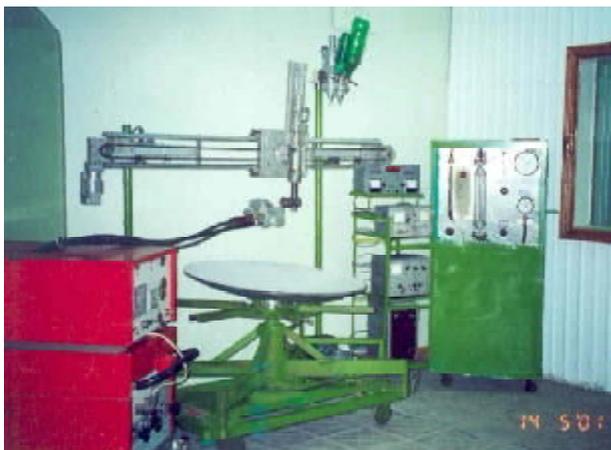
Для упрочнения и восстановления деталей различного оборудования на месте эксплуатации путем нанесения покрытия толщиной до 1 мм из порошков металлов, карбидов, оксидов и их соединений нами разработана мобильная малогабаритная установка и технология плазменного напыления (рис. 1).

Установка укомплектована сменными плазмотронами, дозаторами, манипуляторами собственной конструкции и позволяет проводить напыление равномерного покрытия на поверх-

Рис. 1. Мобильная малогабаритная установка плазменного газотермического напыления

ности сложной формы (лопатки), в том числе без демонтажа и разборки энергетических турбин и других агрегатов.

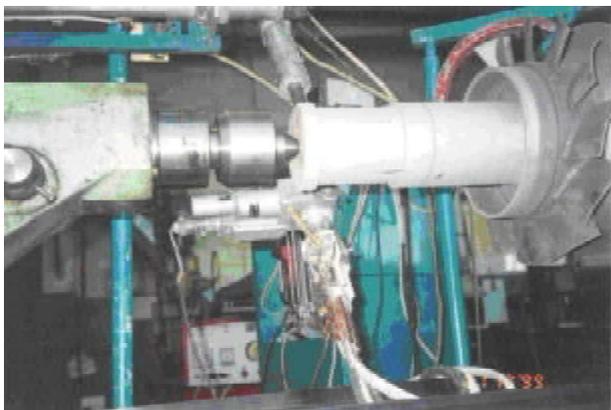
Так например, с помощью мобильного плазменного оборудования проведено восстановление ротора электродвигателя насоса мощность 2 МВт на Безымянской ТЭЦ (г. Самара) (рис. 2), ресурс эксплуатации которого к настоящему времени составляет десятки тысяч часов.

Рис. 2. Восстановление ротора электродвигателя насоса мощность 2 МВт на Безымянской ТЭЦ (г. Самара) с помощью мобильного плазменного оборудования

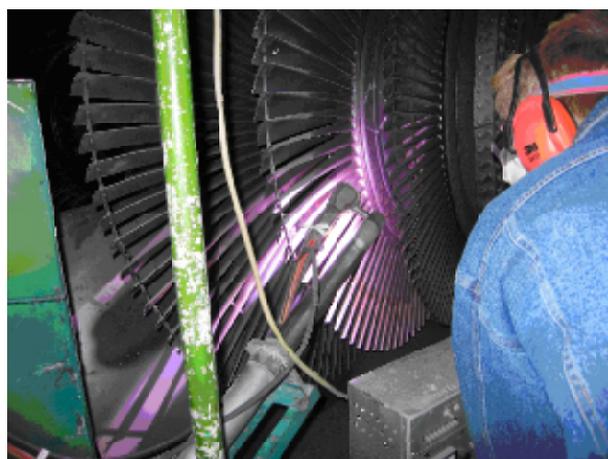
В период капитального ремонта паровой турбины ПТ 60-130/13 ст. №7 Новокуйбышевской ТЭЦ-2 в ноябре 1994 года при ее наработке 186000 часов было установлено, что на 90 % лопаток 29 ступени ротора турбины полностью отсутствуют стеллитовые пластины, на 10 % лопаток стеллитовые пластины остались в виде отдельных фрагментов и на всех лопатках по месту отсутствия стеллитовых пластин имеются частичные эрозионные разрушения входной кромки. С целью уменьшения дальнейшего эрозионного износа входной кромки лопаток было принято решение об очистке поверхностей лопаток 29 ступени от остатков фрагментов стеллитовых пластин и напыления на входные кромки этих лопаток, находящихся в сборе в составе ротора турбины, двухслойного защитного покрытия плазменным газотермическим методом на мобильном оборудовании, разработанном в Самарском государственном аэрокосмическом университете на кафедре производства летательных аппаратов. Технология напыления и материал покрытий также разработан в ОНИЛ №7 (рис. 3).

Рис. 3. Восстановление рабочих лопаток 29 ступени ротора паровой турбины на ТЭЦ (г. Новокуйбышевск) плазменным напылением на мобильной установке. Восстановление проводится на лопатках ротора без разборки турбины при вскрытой крышке цилиндра низкого давления

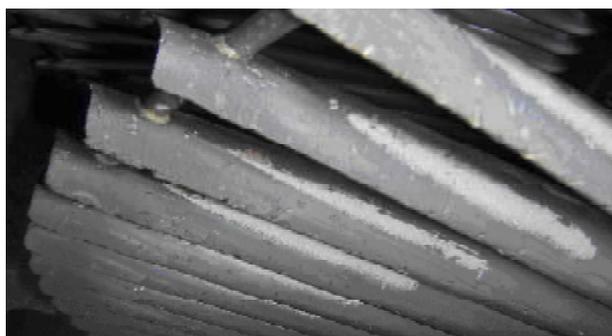
В период следующего капитального ремонта турбины в июле 1999 года при ее наработке 218544 часа был проведен визуальный осмотр рабочих лопаток 29 ступени при вскрытой крышке цилиндра низкого давления. Осмотр показал, что плазменное покрытие в межремонтный период 32544 часа выполнило свои защитные функции поверхности материала основы лопаток, то есть эрозии поверхности материала основы ло-

патов не было обнаружено, а износ проходил по покрытию. При этом внешний защитный слой покрытия был сработан во всех местах кроме «спинки» лопаток, а первый защитный слой был сработан не полностью. Поверхность сохранившегося слоя на лопатках была гладкой, без следов, характерных для эрозионного износа материала основы. В связи с этим лопатки 29 ступени были оставлены в составе турбины для их эксплуатации до следующего капитального ремонта.

В результате осмотра проведенного в мае 2004 г. при наработке турбины 280686 час выявлено, что поверхность лопаток по месту нанесения покрытия по-прежнему являются гладкой без следов, характерных для эрозионного износа материала основы. На «спинке» лопаток по-прежнему остались сохраненными участки внешнего слоя защитного покрытия. То есть эти поверхности имеют внешний вид такой же или близкий к тому, который был при осмотре на предыдущем капитальном ремонте (рис. 4, 5). Для сравнения на рис. 6 приведены следы эрозии и механических разрушений лопатки 27 ступени, работавшей без покрытия в условиях менее жестких, чем лопатки 29 ступени, а на рис. 7 – эрозия стеллитовых пластин лопаток 30 ступени после наработки 29598 часов, то есть в два раза меньшей, чем у лопаток 29 ступени.

Таким образом плазменное покрытие на лопатках 29 ступени турбины ПТ 60-130/13 ст. №7 НК ТЭЦ-2 выполнило свои защитные функции материала основы лопаток от эрозии входной кромки в зоне фазового перехода и воздействия двухфазного высокоскоростного парогазового потока в период наработки 62142 часа (срок службы 10 лет). При этом лопатки предыдущих ступеней (28 и 27) без покрытия имеют более существенный эрозионный износ по входной кромке, который отсутствует на лопатках 29 ступени. Покрытие также показало лучшие защитные свойства по сравнению со стеллитовыми пластинами.

Рис. 4. Общий вид лопаток 29 ступени с покрытием после 62142 часов наработки

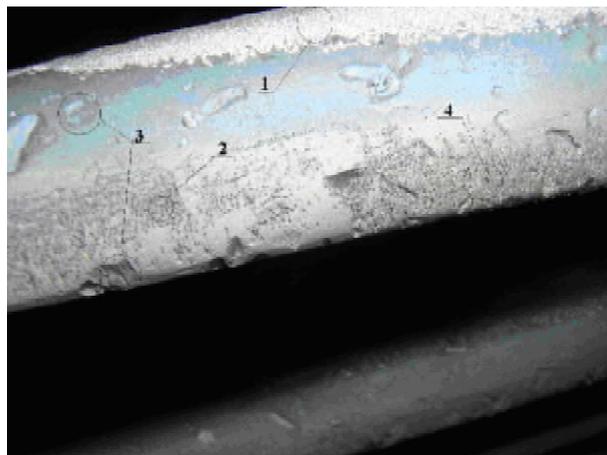
Рис. 5. Вид лопатки 29 ступени с покрытием со стороны «спинки» и входной кромки лопатки при после 62142 часов наработки: 1 – фрагмент двухслойного покрытия, 2 – фрагменты остатков внутреннего слоя покрытия, 3 – следы механических повреждений поверхности, 4 – следы начала эрозионных разрушений основы лопатки

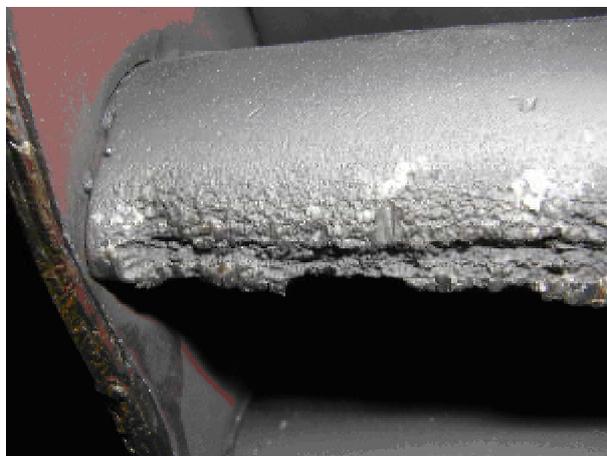
Рис. 6. Общий вид повреждений и эрозии лопаток 27 ступени, которые эксплуатировались без покрытия

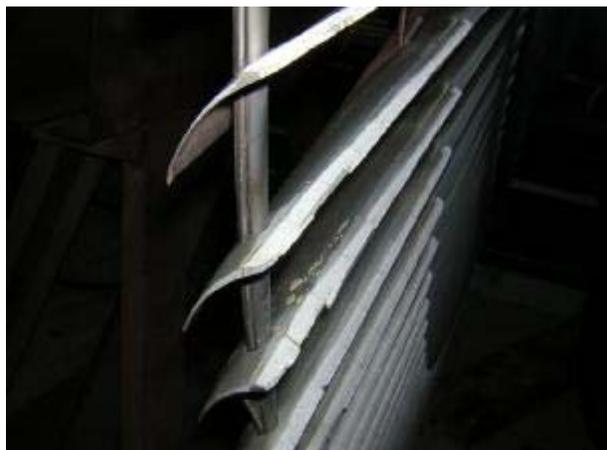
Рис. 7. Общий вид повреждений и эрозии лопаток 30 ступени, на которой использована защита в виде стеллитовых пластин
