## ЛАЗЕРНАЯ НАПЛАВКА НА ЛОПАТКИ ГАЗОТУРБИННЫХ ДВИГАТЕЛЕЙ

В статье рассмотрена возможность восстановления титановых лопаток газотурбинного двигателя методом лазерной наплавки. Изучен внешний вид восстановленных лопаток, проведен микроструктурный анализ, также измерена микротвердость по сечению наплавки.

**LASER BUILD-UP WELDING ON  
GAS TURBINE ENGINES BLADES**

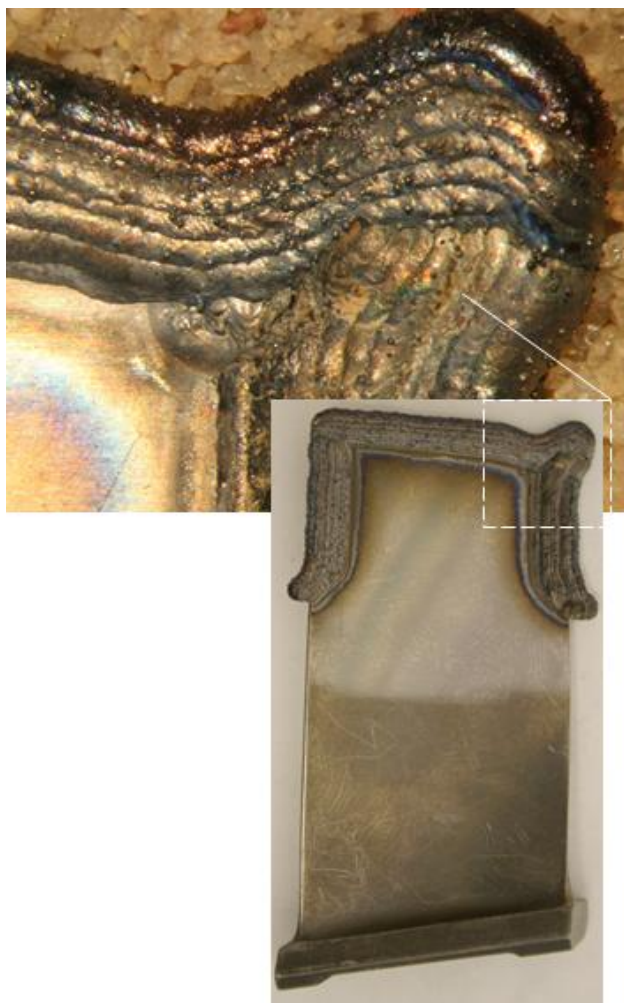
### лопатка №2

- наплавленный металл сформирован аналогично предыдущей лопатке с более выраженными слоями валиков. Высота наплавки по торцу составила 3,5 мм, по хорде входной кромке – 4,3 мм, по хорде выходной кромке – 4,0 мм;

Рис. 2. Вид лопатки №2 после наплавки торца и кромок

- по месту перекрытия наплавленных валиков торца пера и хорды выходной кромки наблюдаются наплывы металла в виде капель с усачными углублениями ( $\varnothing$  0,5 мм) и трещинами 1~0,7 и 0,5 мм со стороны корыта, 1~2,0 и 1,0 мм со стороны спинки;
- по месту перекрытия наплавленных валиков торца пера и хорды входной кромки несплавления не наблюдается;
- со стороны корыта наплавленный металл выступает над плоскостью пера, а со стороны спинки наблюдается некоторая вогнутость наплавки относительно плоскости пера.

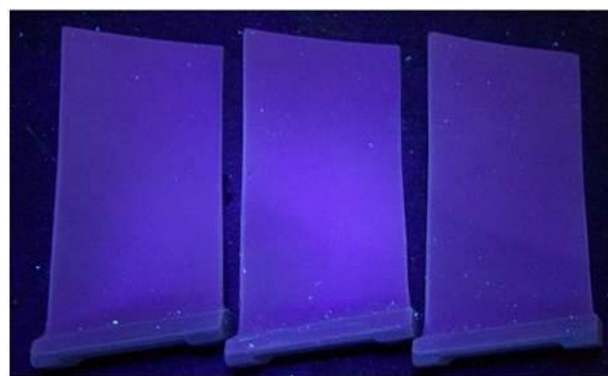
Внешний вид лопаток №1 и 2 после механической обработки и вид индикаций после люминесцентной дефектоскопии приведен на рис. 3, 4.

Рис. 4. Вид индикаций при люминесцентной дефектоскопии

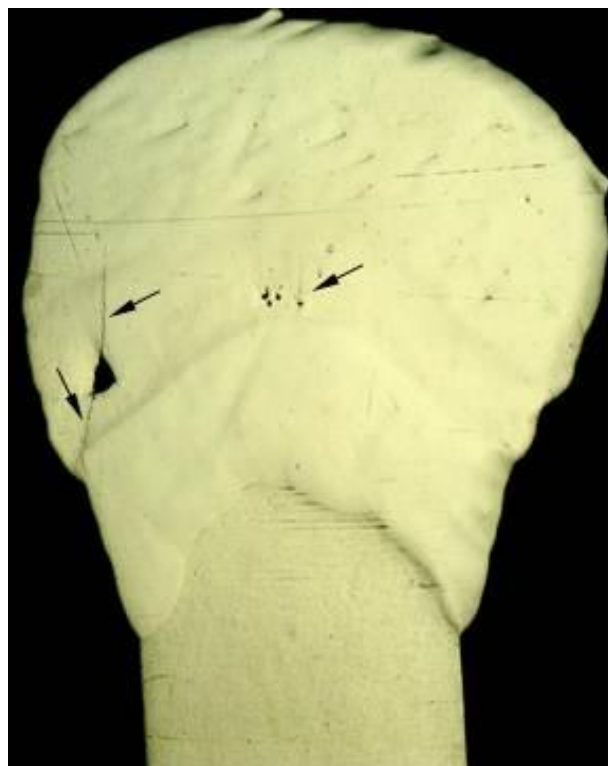
Рис. 5. Вид наплавки торца пера на лопатке №1 (шлиф нетравленный). Стрелками указаны трещины, несплавления и рыхлоты

- с поверхности наплавки наблюдается прерывистая тонкая не травящаяся полоса, к которой примыкают грубые иглы  $\alpha$ -фазы;
- в наплавке имеются единичные поры ( $\varnothing$  0,05 мм) и несплавление в виде треугольника со сторонами 0,1; 0,1; 0,12 мм, от углов которого отходят трещины, в том числе с выходом на поверхность. Кроме того, в центральной по толщине части наплавки присутствует рыхлота с описанным диаметром 0,08 мм, также с наличием трещины (рис. 5);
