## ИССЛЕДОВАНИЕ СПЛАВА СБЯ ПОСЛЕ 30-ЛЕТНЕЙ ЭКСПЛУАТАЦИИ В СОСТАВЕ КАССЕТЫ АВАРИЙНОГО СНИЖЕНИЯ МОЩНОСТИ РЕАКТОРА ВК-50

© 2012 Д.В. Козлов<sup>1</sup>, В.Д. Рисованный<sup>2</sup>

В статье описаны исследования образцов сплава СБЯ, изготовленных из кассеты аварийного снижения мощности реактора ВК-50 после 30-летней эксплуатации. Совместное применение металлографии, рентгеноструктурного анализа, сканирующей и просвечивающей микроскопии позволило получить достаточно полные сведения об изменениях, произошедших в результате длительного радиационно-термического воздействия. Проведены измерения микротвердости и плотности образцов. Для изучения поведения накопленного трансмутационного гелия, образцы подвергнуты отжигу при температуре 800 °С.

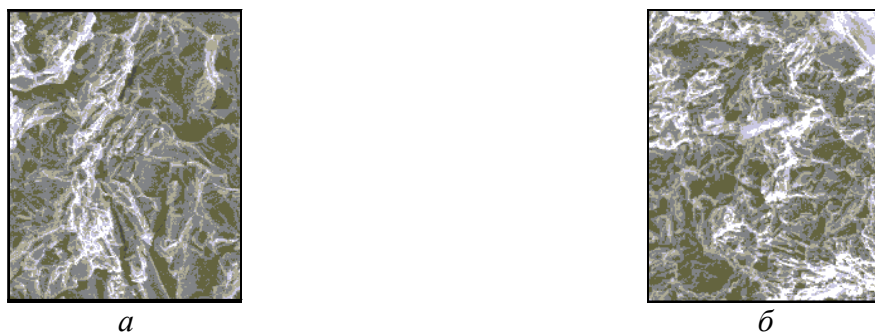
На рис. 5 показаны поверхности излома образца-свидетеля и образца облученного материала, полученные на растровом электронном микроскопе. Вид разрушения обоих образцов одинаков: транскристаллитное хрупкое разрушение. Излом образцов-свидетелей вблизи их поверхностей имел более вязкий характер по сравнению с изломом внутреннего объема материала, и его можно охарактеризовать как квазихрупкий. Облученный образец по всему сечению разрушился без заметных следов пластической деформации. На изломах образца-свидетеля и облученного образца наблюдали вторичные зернограницные трещины.

**Рис. 5.** Поверхность излома образца-свидетеля сплава СБЯ (а) и образца облученной втулки (б)

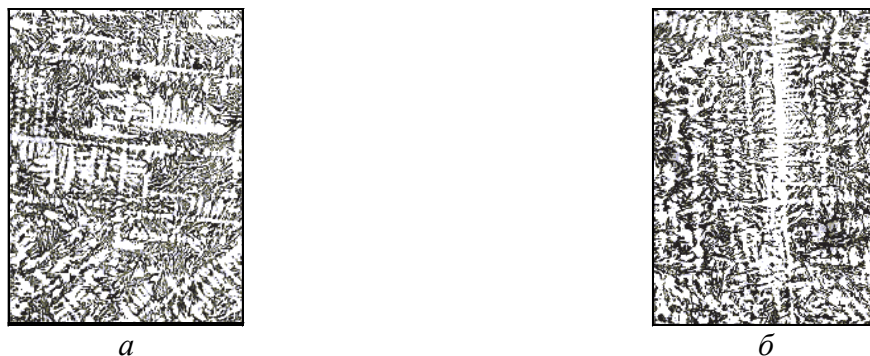
Типичный вид микроструктуры облученного сплава СБЯ показан на рис. 6. Принципиальных отличий микроструктур в различных сечениях не наблюдалось.

**Рис. 6.** Микроструктура облученного сплава СБЯ: осевое (а) и поперечное (б) сечения втулки

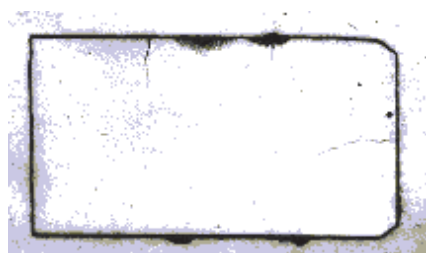
**Рис. 7.** Макроструктура образца облученного сплава СБЯ в осевом сечении

На рис. 7 показано осевое сечение кольца, отрезанного от втулки. Наблюдались два вида эксплуатационных поверхностных повреждений материала втулки: очаговая коррозия и растрескивание. Причем трещина имела и на поверхности нижнего торца втулки.

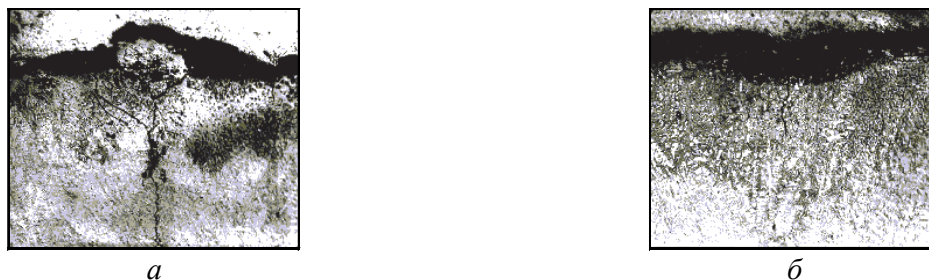
Очаги коррозии могут являться инициаторами трещин. На рис. 8. видно, что трещина зародилась на поверхности слоя продуктов коррозии,

**Рис. 8.** Поверхностное повреждение втулки из сплава СБЯ: зарождение трещины в очаге коррозии (а); развитие трещины (б)

и показан результат развития этого процесса: трещина прошла всю толщину слоя продуктов коррозии и распространилась в металл.
