## ПОВЫШЕНИЕ РЕСУРСА НАТЯЖНОГО РОЛИКА МЕХАНИЗМА ПРИВОДА ГЕНЕРАТОРА И КОМПРЕССОРА КОНДИЦИОНЕРА ДВИГАТЕЛЯ АВТОМОБИЛЯ

В статье проводится анализ выхода из строя подшипника натяжного ролика привода генератора и компрессора кондиционера автомобиля. На основании результатов испытаний сделаны выводы о причинах снижения долговечности, проведено исследование работоспособности с помощью математической модели. Приведены рекомендации по повышению ресурса натяжного ролика.

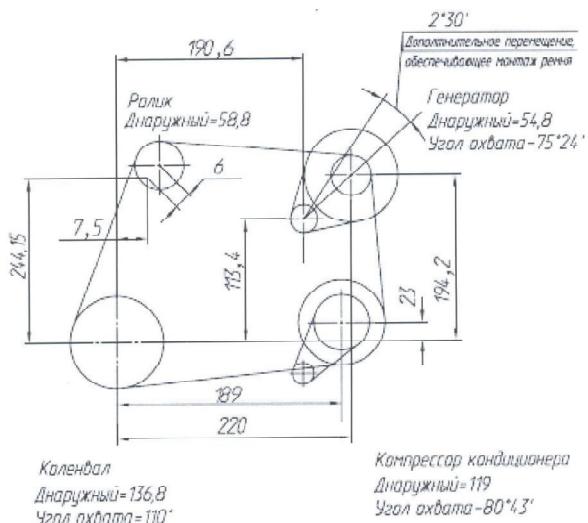
**Рис. 1.** Схема привода генератора  
и компрессора кондиционера

На двигателях автомобиля для привода генератора и компрессора кондиционера применяются поликлиновые ремённые передачи. В механизме привода имеется натяжной ролик, с помощью которого создаётся необходимое усилие для работы передачи (рис. 1).

Коленвал  
Диаметрный=136,8  
Угол хвата=110°

Компрессор кондиционера  
Диаметрный=119  
Угол хвата=80°43'

Анализируя схему привода, можно заключить следующее. При монтаже генератора на блок цилиндра двигателя возможно смещение плоскости шкива генератора относительно плоскости шкива натяжного ролика. При смещении плоскостей шкивов в ремённой передаче появятся дополнительные силы, способствующие увеличению перекоса колец подшипников. Если принять данное смещение, равным 1 мм, то угол перекоса ролика может достигать 17 минут, что больше допустимого перекоса. Поэтому, одним из возмож-

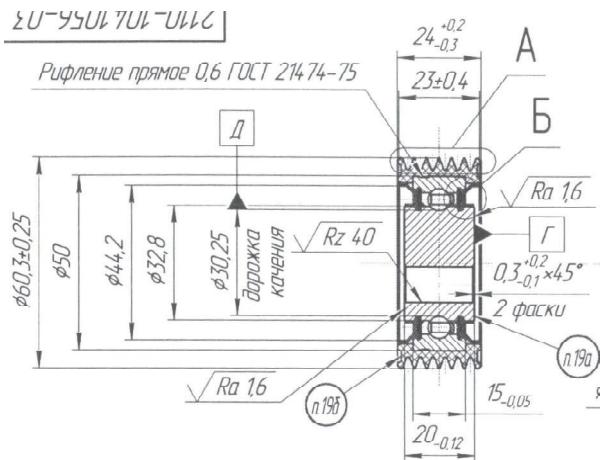
**Рис. 2.** Конструкция натяжного ролика

Натяжной ролик представляет собой однорядный шариковый подшипник, внутреннее кольцо которого крепится к двигателю, а на наружном кольце установлен шкив (рис. 2). При работе привода происходит выход из строя ролика вследствие разрушения подшипника из-за повышенного нагрева. При этом разрушение, как правило, происходит при высоких оборотах коленчатого вала двигателя 6500 об/мин, при этом частота вращения наружного кольца подшипника натяжного ролика составляет около 15000 об/мин.

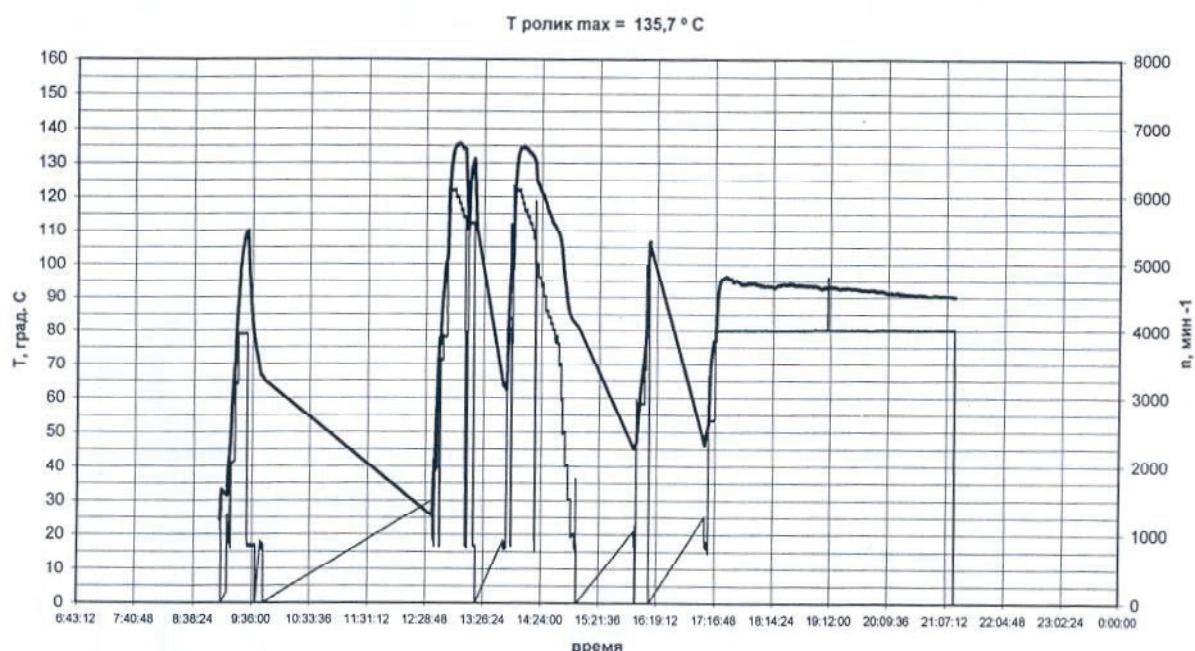
**Рис. 3.** Диаграмма изменения температуры внутреннего кольца подшипника при испытании

Для анализа причин разрушения проводились стендовые испытания натяжного ролика в моторном боксе на ОАО «АВТОВАЗ», по результатам которых были составлены технические отчеты [1]. В результате испытаний отказы подтвердились. Подшипники выходили из строя из-за резкого повышения температуры, при этом частота вращения коленчатого вала соответствовала максимальным значениям. На рис. 3 показана диаграмма изменений температуры внутреннего кольца одного из испытуемых подшип-

ников. В результате резкого повышения температуры испытания прекратили, наработка составила 34 часа.

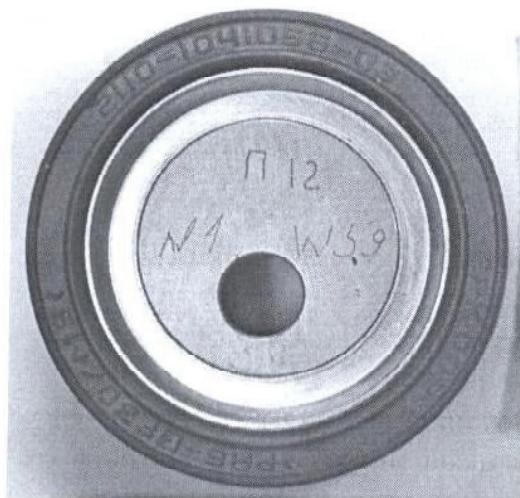
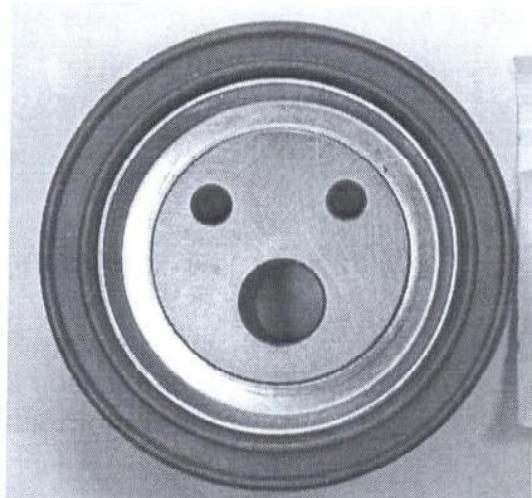
**Рис. 4.** Внешний вид подшипника после испытаний

На рис. 4 приведён внешний вид подшипника после испытаний – состояние удовлетворительное. Подтеканий смазочного материала не обнаружено, вращение колец подшипника затрудненное. Результаты замеров показали: радиальный зазор и биение реборды относительно торца внутреннего кольца натяжного ролика соответствует требованиям чертежа, осевой зазор превышает допустимое значение.

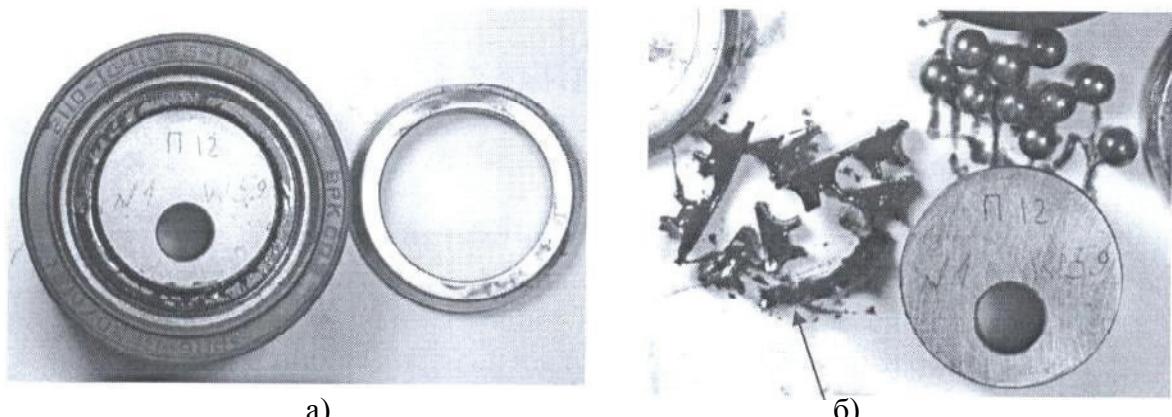
**Рис. 5.** Внешний вид подшипника после разборки:  
а - анализ наличия смазки подшипника; б - сепаратор и шарики

При разборке подшипника было обнаружено: частичное вытекание смазки из дорожек качения на борта и уплотнительные кольца, потери составили 36-50 %. Смазка имеет тёмно-коричневый цвет, фазовое состояние – жидкое (рис. 5, а). На рис. 5, б показан внешний вид разрушенного сепаратора и повреждения шариков.

В результате анализа состояния деталей подшипника после испытаний сделано следующее заключение: недопустимый перекос колец подшипника приводит к увеличению усилий в контактах шариков и колец, при этом нарушаются режим течения смазки (разрыв масляный плёнки), и как следствие, повышенное трение и тепловыделение. Повышение температуры приводит к изменению физико-химических свойств

смазки и материала деталей подшипника, что приводит к окислению их поверхности. Также работа подшипника с перекосом приводит к разрушению сепаратора.

- изменение конструкции (внутренней геометрии) подшипника, обеспечивающей более высокое значение допустимого угла перекоса;
- применение другого типа подшипника, например, двухрядного шарикового подшипника;
- применение смазочного материала с присадками и модификаторами трения, способствующие созданию на рабочих поверхностях износостойкого металлокерамического слоя;
- перейти на другой тип ремня – зубчатый, что позволит ремню самоустанавливаться в одной плоскости вращения.

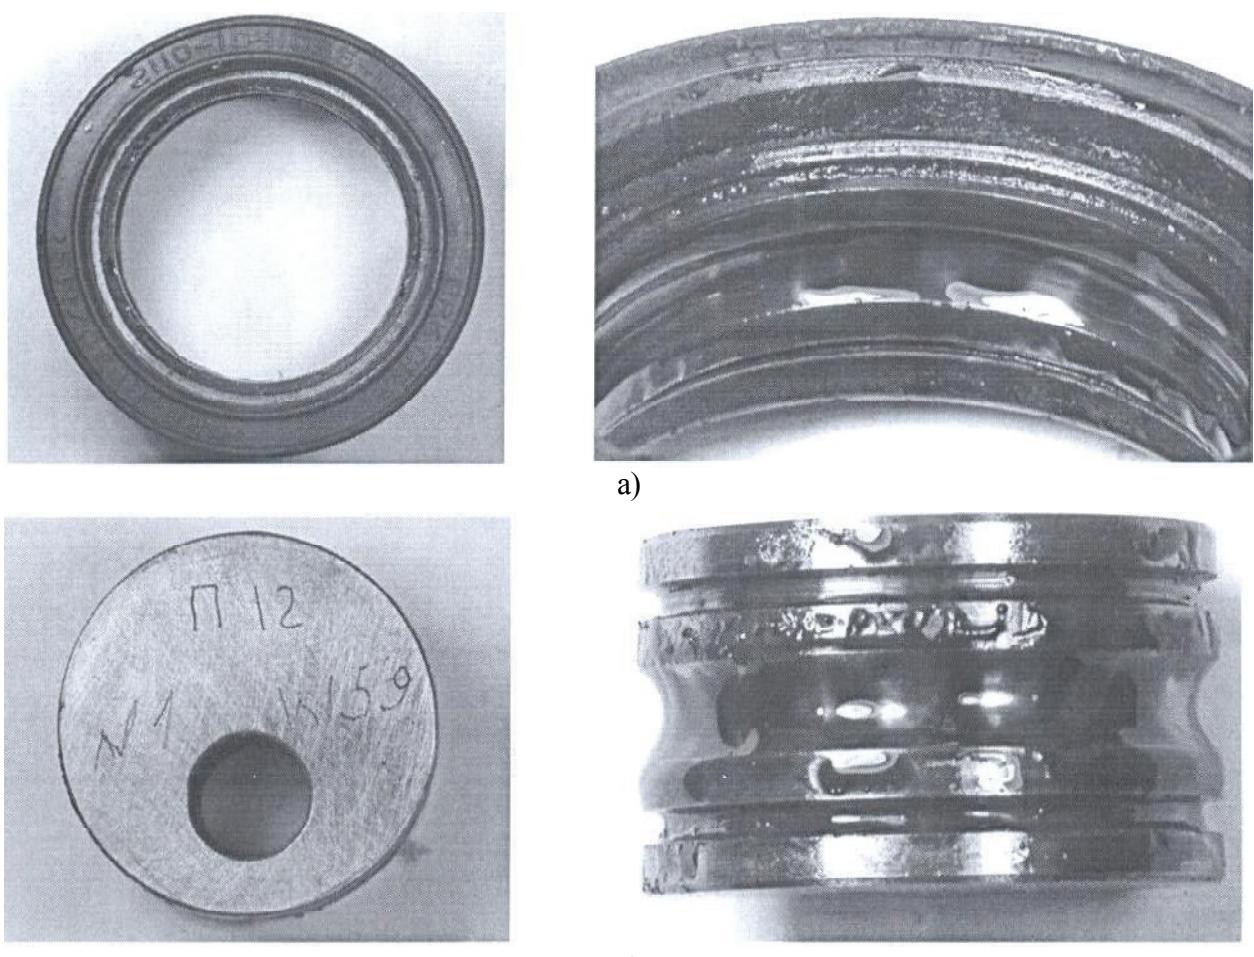
**Рис. 6.** Внешний вид дорожек качения:  
а - наружное кольцо; б - внутреннее кольцо

При детальном изучении дорожек качения наружного и внутреннего колец были обнаружены мелкие вмятины и сколы на поверхности дорожек качения по слабоокисленному следу качения (рис. 6). Шероховатость поверхности дорожек качения, отклонение от круглости, волнистость наружного и внутреннего колец соответствуют чертежу. Твёрдость наружного кольца составила HRC 62, внутреннего – 61,5...62,5.

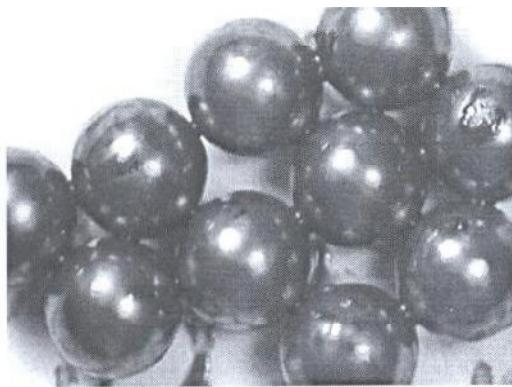
Рис. 7. Внешний вид шариков

При осмотре шариков (рис. 7) обнаружены сколы и вмятины на поверхности всех шариков, имеются кольцевые тонкие полоски серовато-жёлтого цвета – следы окисления. Шероховатость и отклонение от сферической формы в норме. Твёрдость поверхности шариков составила HRC 63...63,5.
