К ОЦЕНКЕ ЭФФЕКТИВНОСТИ ПТИЦЕЗАЩИТНЫХ УСТРОЙСТВ НА ВОЗДУШНЫХ ЛИНИЯХ ЭЛЕКТРОПЕРЕДАЧИ 6-10 кВ В ЗАВОЛЖЬЕ САМАРСКОЙ ОБЛАСТИ

© 2015 И.С. Павлов¹, С.А. Сенатор²

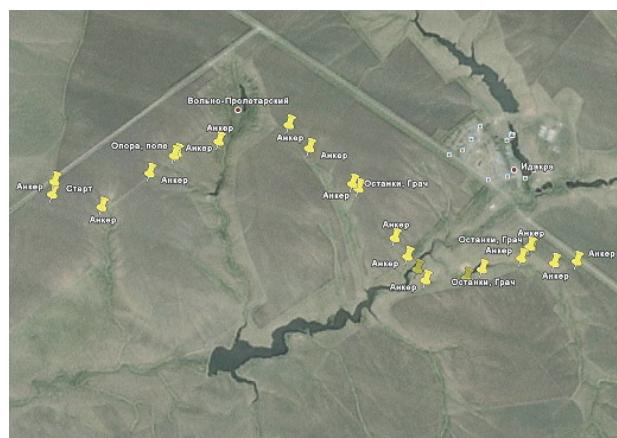
Общая протяженность маршрутов составила 61,2 км. При проведении исследования мы пользовались методикой маршрутного учета либо пешком, либо с использованием автомобиля. Путь, проделанный учетчиком, с отметками точек, где были обнаружены мертвые птицы, записывался на GPS навигатор Exray. Также на треке фиксировались анкерные столбы и таксономическая принадлежность погибших птиц.

Рис. 1. Пример трека, записанного на GPS навигатор (маршрут 5)

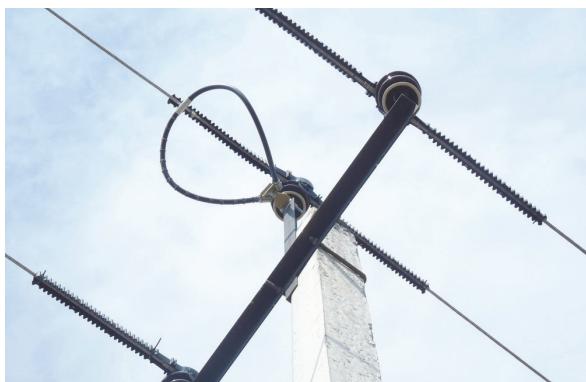
Рис. 2. Разрядники, потенциально опасные для птиц, на ВЛЭП с ПЗУ (маршрут 7)

К примеру, на ВЛЭП с ПЗУ (маршрут № 7) установлены обеспечивающие защиту от перенапряжения разрядники РДИП-10-4 (рис. 2).

Разрядник работает таким образом: при скачке напряжения через воздушный промежуток происходит пробой. Гибель птиц происходит из-за замыкания самими птицами этих воздушных промежутков. Проблема гибели в данном случае за-

ключается даже не в ошибке монтажа, а в отсутствии птицезащиты как таковой. Дело в том, что у российских производителей птицезащиты нет не только для подобного случая, но и для защиты коммутационного оборудования (разъединители, отделители и т.д.), проходных и опорных изоляторов, портальных переходов. Поэтому владелец ЛЭП при всем своем желании не может установить птицезащиту на данные участки ЛЭП. Самой распространенной причиной гибели птиц на защищенных участках ВЛЭП стали ошибки монтажа (рис. 3, 4). Крайний вариант – отдельные опоры и анкерные столбы на ВЛЭП с ПЗУ при монтаже вообще «забывали» оборудовать этими устройствами.

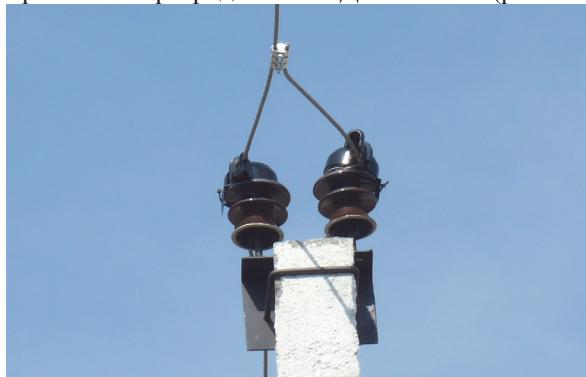
Рис. 3. Ошибка монтажа: неправильно обрезанные ПЗУ (маршрут 7)

3. Основные причины гибели птиц на ВЛЭП с ПЗУ – ошибки при монтаже ПЗУ и отсутствие моделей устройств для защиты всего спектра линий.

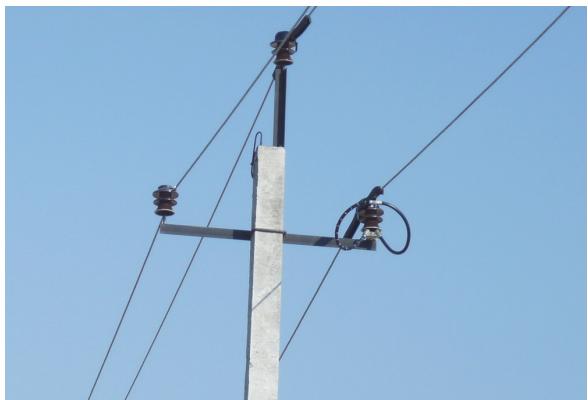
Рис. 4. Ошибка монтажа: ПЗУ установлены не на все изоляторы (маршрут 7)

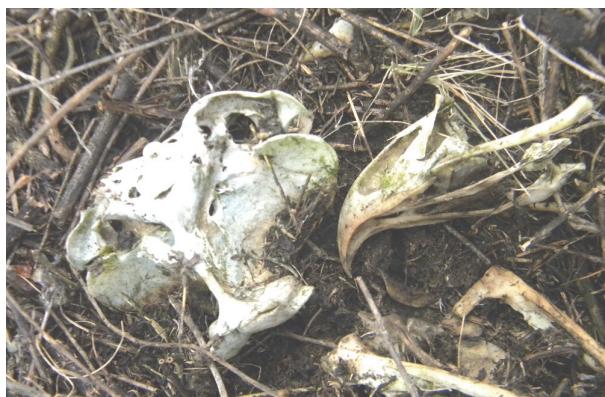
Сравнив видовой состав птиц, гибнущих на ВЛЭП с ПЗУ и без них, можно отметить, что ни на одной из обследованных ВЛЭП с ПЗУ не зафиксировано погибших хищных птиц, тогда как под незащищенной ВЛЭП найдено две особи – пустельга и орел (рис. 5).

Рис. 5. Череп и кости орла, найденные под ВЛЭП без ПЗУ (маршрут 5)
