АНАЛИЗ ПРИЧИН И РИСКОВ СНИЖЕНИЯ РАБОТОСПОСОБНОСТИ КОРОНОК ЗУБЬЕВ КОВШЕЙ КАРЬЕРНЫХ ЭКСКАВАТОРОВ В УСЛОВИЯХ ЭКСКАВАЦИИ МЕРЗЛЫХ ГРУНТОВ АРКТИЧЕСКОГО РЕГИОНА

Целью настоящей работы явилось исследование фактического состояния и причин ускоренного разрушения коронок зубьев ковшей карьерных экскаваторов после их эксплуатации в условиях экскавации мерзлых пород в Арктической зоне.

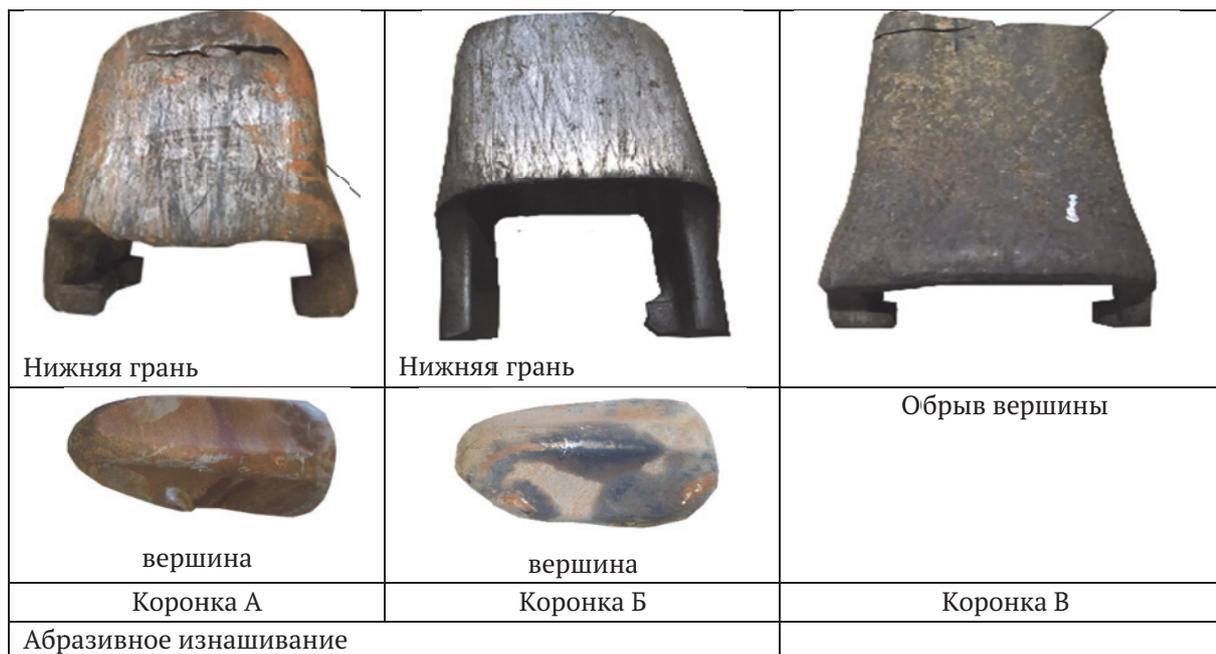
Рисунок 1. Коронки зубьев после эксплуатации: а,б – нижняя грань; в – верхняя грань.

Фотографии ряда исследованных коронок приведены на рисунке 1.

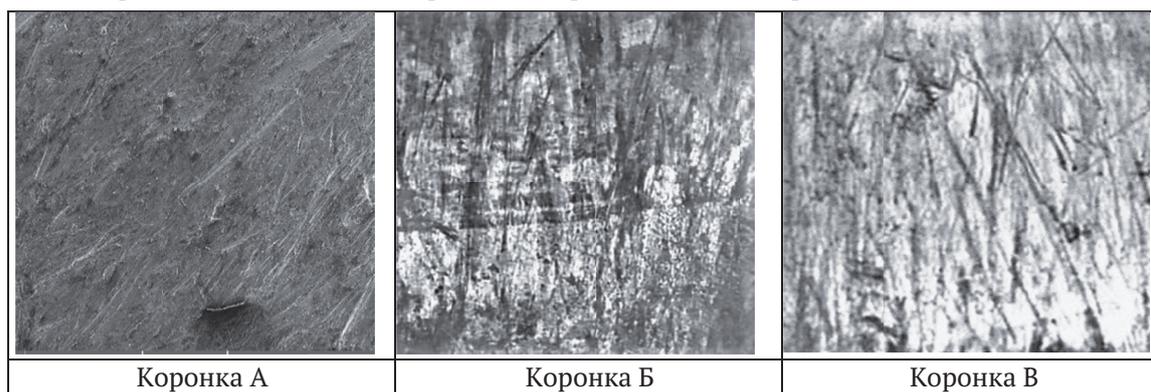
В ходе визуально-измерительного контроля коронок выполненного в соответствии с РД 03-606-03 [32] было показано, что в результате эксплуатации произошло изнашивание верхней и нижней граней, сопровождающееся укорочением рабочей части, притуплением передней – заостренной поверхности. Поверхность рабочей части зубьев - неровная и с глубокими царапинами, в основном параллельными направлению движения зуба, характерными для абразивного износа. Максимальное изнашивание зубьев происходило по нижней наиболее поврежденной грани (рисунок 2), также отмечено увеличение углов заострения ϵ и резания δ зуба, что полностью согласуется в данными ряда авторов, например [9]. У коронки В отсутствует передняя – заостренная часть – поверхность излома окислена, анализ очага трещины позволяет предположить, что разрушение произошло от крупного дефекта литья, наиболее вероятно – горячей литейной трещины.

Рисунок 2 – Фотографии нижней грани рабочих частей коронок

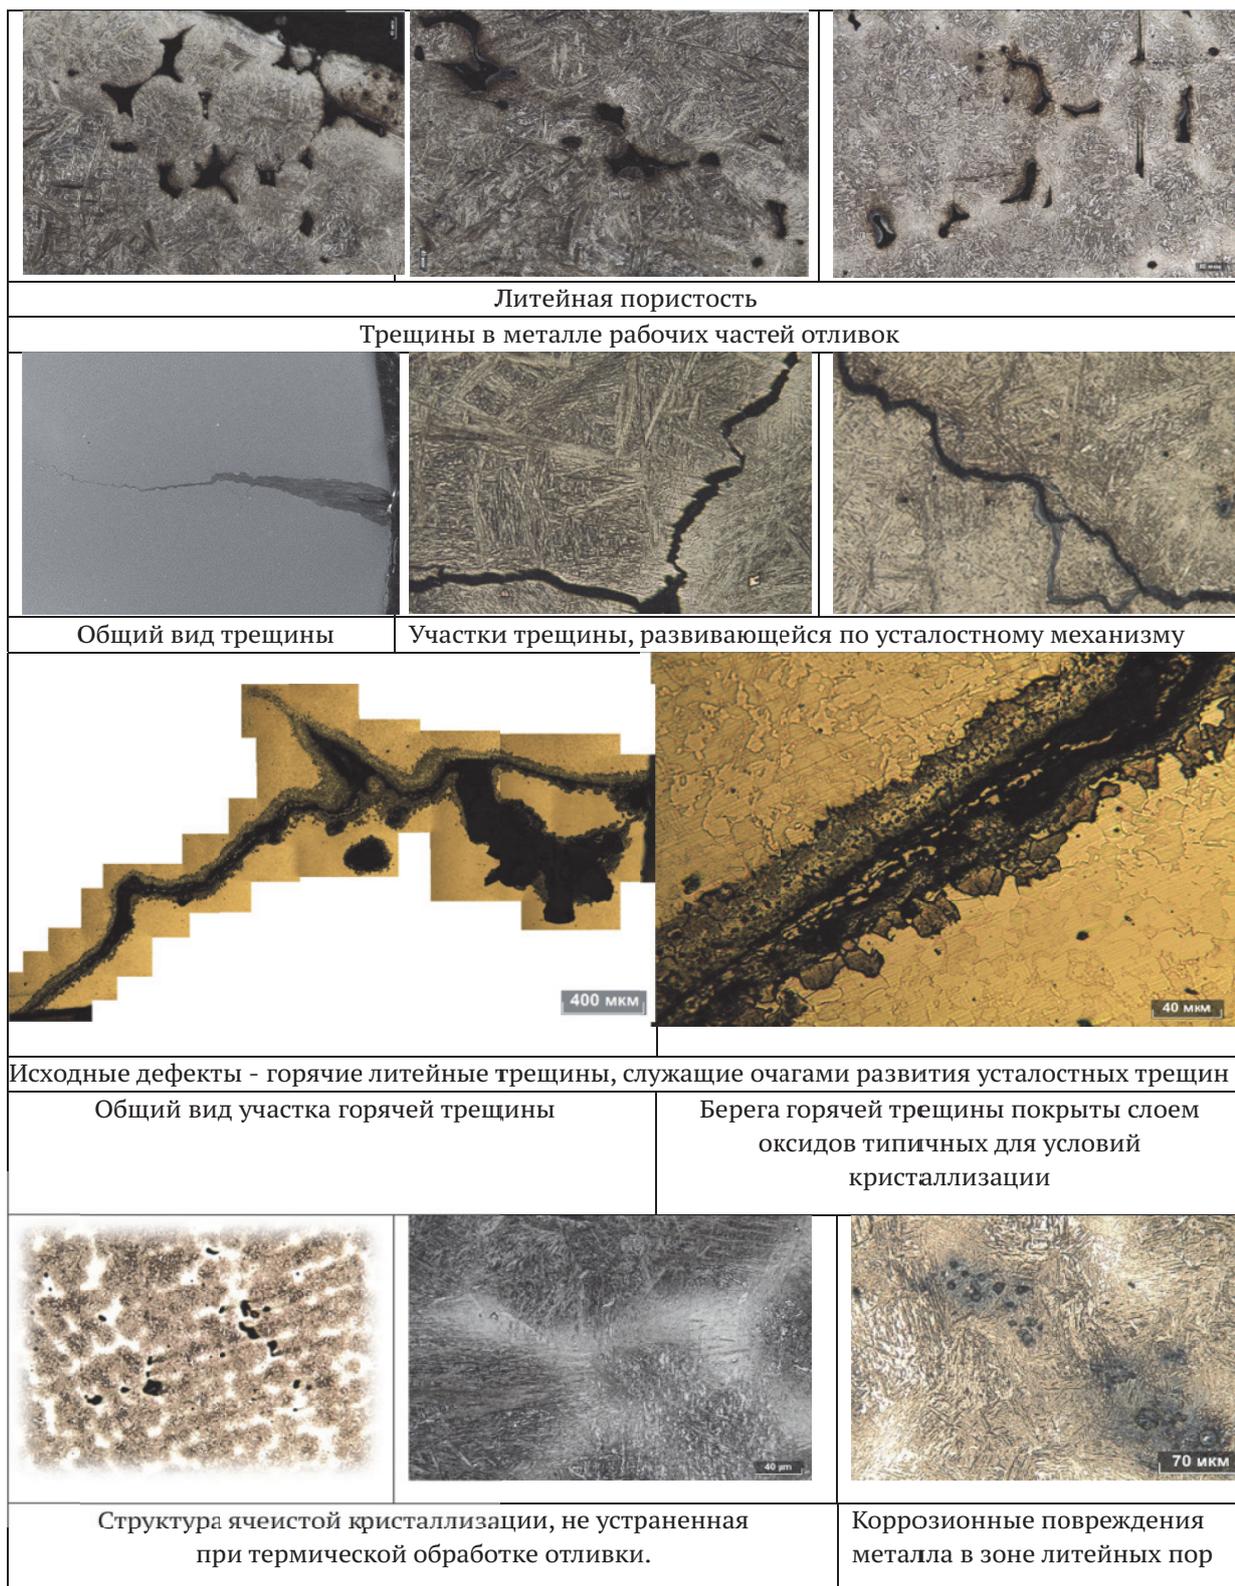
Проведёнными исследованиями было установлено, что структура металла представляет собой структуру мартенсита с различным уровнем травимости, многочисленными литейными дефектами типа пор, горячих и усталостных трещин и неметаллических включений – рисунок 3.

Рисунок 3. Микроструктура и дефекты в металле рабочих частей коронок

Это предположение подтверждается фотографиями, представленными на рисунке 3. В «первой» - горячей части трещины – ее берега покрыты толстым слоем оксидов и оксисульфидов – отложений типичных для высокотемпературных процессов, в то время как в «холодной» – усталостной части магистральной трещины – следов интенсивного окисления ее берегов – не обнаружено.

Микроанализ трещин подтвердил, что трещиноподобные дефекты, способствующие ускоренному выходу из строя коронок состоят из двух участков с различным механизмом образования: начальная часть дефекта представляет собой горячую трещину, образующуюся при разливке и кристаллизации заготовки коронки, которая в ходе эксплуатации получает развитие по механизму холодной усталостной трещины, движение которой протекает в плоскости перпендикулярной поверхности зуба по границам зерен (рисунок 3).

При анализе микроструктуры металла рабочих частей коронок было показано, что структура металла – мартенсит с различной твердостью и уровнем травимости – рисунок 3 – на обще фоне металла видны более светлые – плохо травимые участки, а сама структура типична для литого металла с кристаллизацией по ячеистому механизму [33,34].

Следует обратить внимание на еще одну проблему высокой пористости и трещиноватости отливок. На рисунке 3 приведена фотография литейных пор со следами коррозионного разъедания металла в ходе эксплуатации, когда коррозионно-агрессивная жидкость проникает вглубь металла коронки, приводит к окислению и разрушению металла и дополнительно снижает износостойкость инструмента.

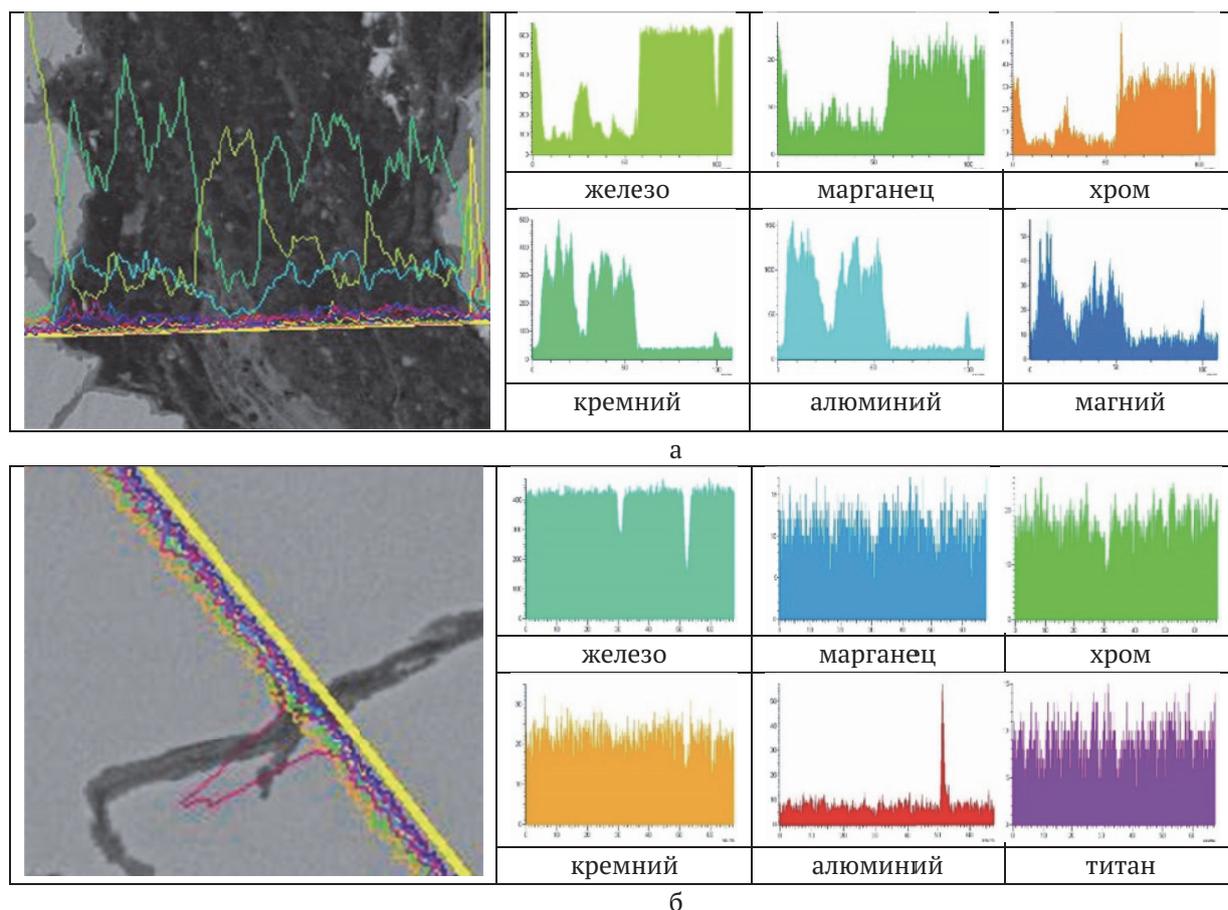
Для подтверждения двухступенчатого механизма развития макродефекта был проведен химико-спектральный анализ берегов магистральной трещины. Было показано – рисунок 4а – берега горячего участка трещины покрыты слоем толстым слоем первичных оксидов и оксисульфидов кремния, алюминия и магния, в то время как химические составы берегов усталостного участка дефекта практически не отличаются от состава металла отливки – рисунок 4.б.

Рисунок 4. Результаты химико-спектрального анализа берегов трещины в горячей и холодной частях

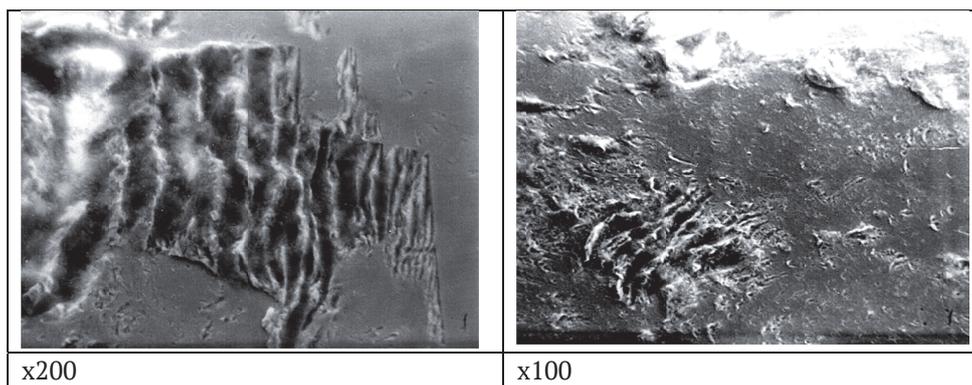
Анализ результатов таблиц 2 и 3 показал, что светлые участки имеют более низкую концентрацию углерода, хрома, молибдена, титана – то есть практически всех основных легирующих элементов, более низкую твердость мартенсита – 54 HRC, против 60 HRC у темных участков микроструктуры, что снижает равномерность износа поверхности коронки и, в целом снижает ее износостойкость – рисунок 5.

Рисунок 5. Многорядные продолговатые ориентированные вмятины - частичное внедрение частиц минерала – так называемое перекатывание частиц на участках светлой составляющей [35]
