**ЭКОЛОГИЧЕСКИЙ МОНИТОРИНГ ВОССТАНОВЛЕНИЯ ФЛОРЫ ПОСЛЕ РЕКУЛЬТИВАЦИИ НАКОПИТЕЛЕЙ ОТХОДОВ СПИРТОВОЙ ПРОМЫШЛЕННОСТИ С ПРИМЕНЕНИЕМ NDVI**© 2025 Д.Н. Шерстобитов<sup>1</sup>, О.В. Козловская<sup>1</sup>, В.Н. Ильина<sup>1,2</sup>, В.Н. Пыстин<sup>1</sup>, Е.В. Сычева<sup>1</sup><sup>1</sup> Самарский государственный технический университет, г. Самара, Россия<sup>2</sup> Самарский государственный социально-педагогический университет, г. Самара, Россия

В статье приводятся результаты геоботанической экспертизы территории, нарушенной в результате длительного размещения отходов спиртовой промышленности в границах Национального парка «Самарская Лука». Первый этап геоботанических исследований проведен в 2020 году до начала проведения рекультивационных работ. В ходе работ было выявлено 111 видов сосудистых растений. Второй этап геоботанической экспертизы проводился в 2025 году после выполнения работ по рекультивации нарушенной территории, завершившихся в 2024 году. Установлено, что после проведенных работ на территории полигона формируется растительный покров с видами, заявленными в составе биоматов. Наличие сорно-рудеральных фитоценозов с простой структурой свидетельствует о пионерной стадии

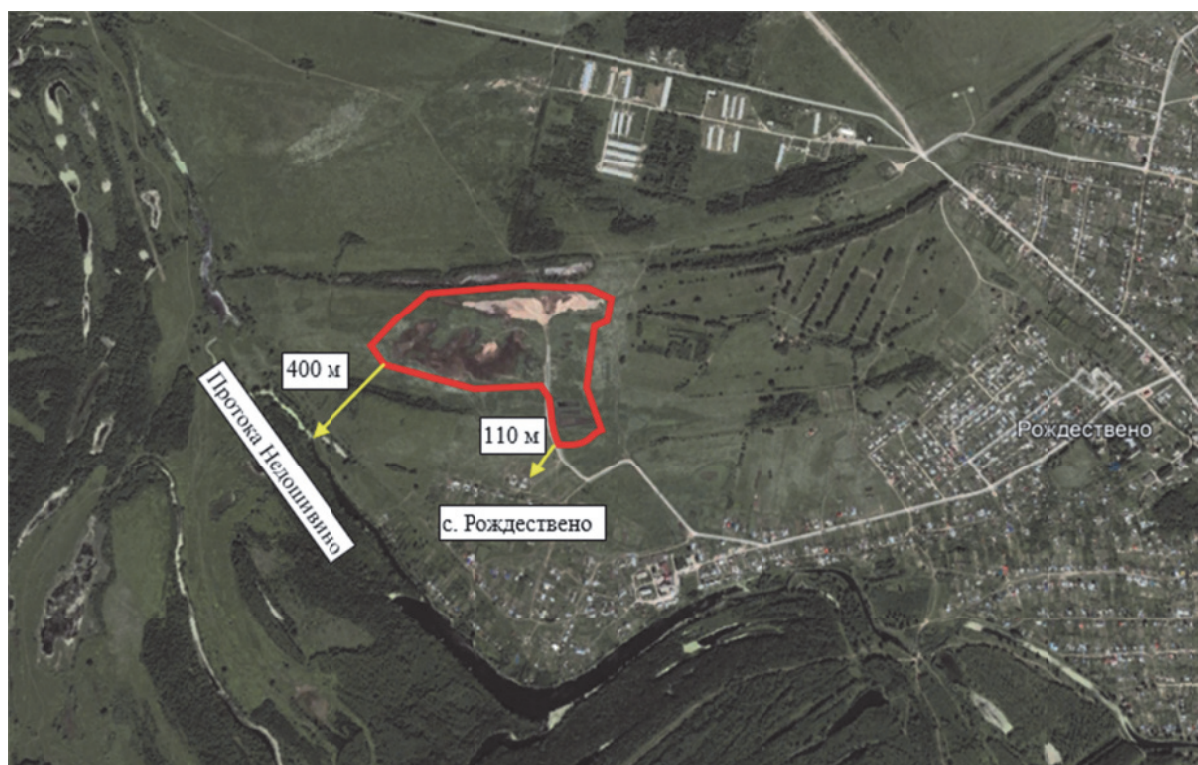
— граница нарушенной территории

**Рис. 1.** Ситуационный план несанкционированного размещения спиртовой барды

Накопители отходов спиртовой барды расположены на окраине села Рождествено, в Волжском районе Самарской области. Ближайшая жилая застройка находится всего в 110 метрах, а водный объект, протока Недошивина, сообщаемая с Волгой – в 400 метрах от границы объекта (рис. 1).

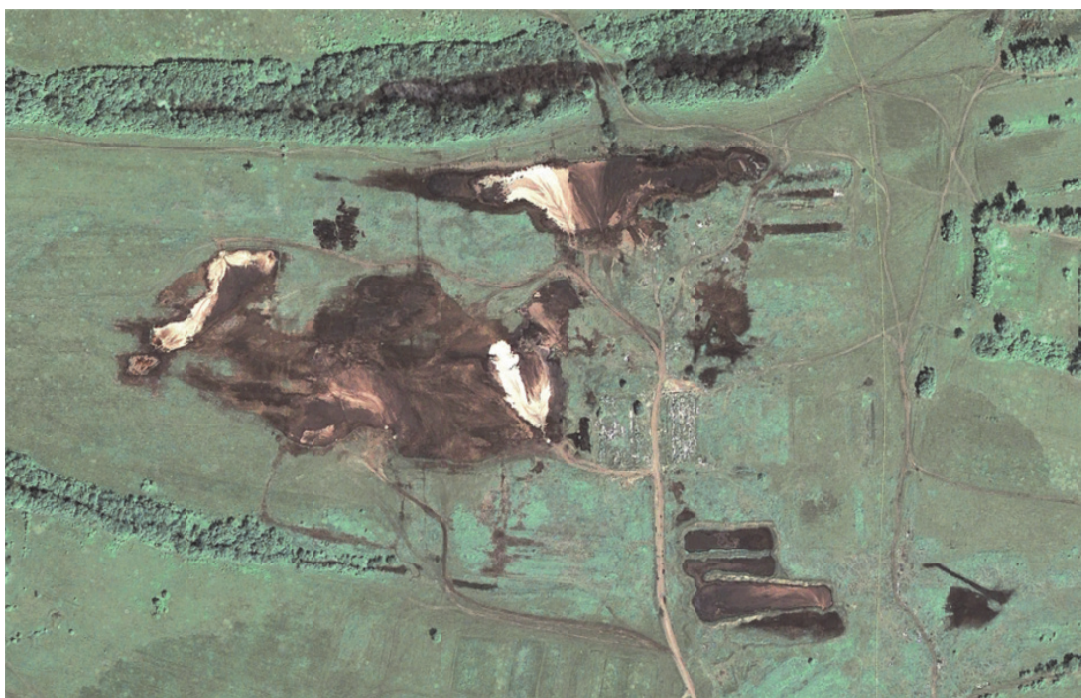
**Рис. 2.** Космический снимок несанкционированного размещения отходов спиртовой барды.  
Источник – Google Earth 09.06.2009

Размещение отходов в земляных накопителях без гидроизоляционного покрытия и других инженерных сооружений, предусмотренных природоохранным законодательством, привело к полной деградации почвенного покрова и растительных сообществ (рис. 2).
