# ИССЛЕДОВАНИЕ ВЛИЯНИЯ ВОССТАНОВИТЕЛЬНОЙ ТЕРМОВАКУУМНОЙ ОБРАБОТКИ НА МИКРОСТРУКТУРУ ЛОПАТОК ТУРБИНЫ ИЗ СПЛАВА НА ОСНОВЕ НИКЕЛЯ

# Самарский государственный аэрокосмический университет им. С.П. Королёва (национальный исследовательский университет)

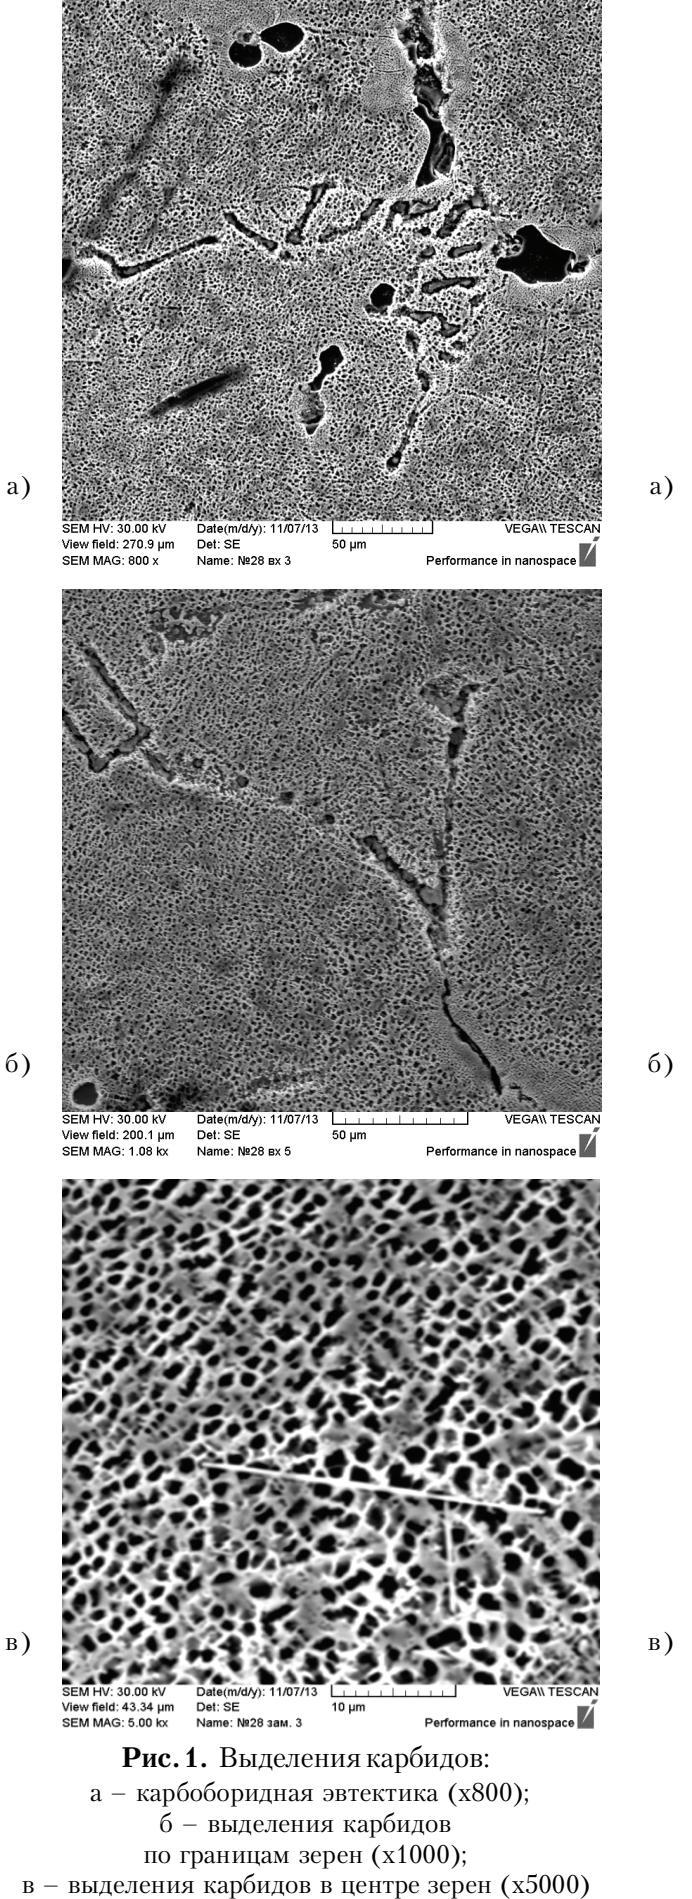
Исследование микроструктуры пера лопатки после наработки показали на ее заметную неоднородность. При исследовании поверхности шлифа входной кромки во вторичных электронах и рентгеновских лучах установлено выделение карбоборидной эвтектики Эти выделения обогащены вольфрамом, молибденом и титаном (рис. 1а). Выделения карбидов наблюдаются и по границам зерен (рис.16).

Микроструктура замка также характеризуется крупными выделениями интерметаллидов внутри зерен и заметной неоднородностью. Наблюдаются выделения карбидов по границам зерен, а также пластинчатые выделения карбидов внутри зерен (рис.1в).

Включения упрочняющей фазы в замке распределены равномерно без заметной коагуляции, однако размер частиц довольно большой от 0,8 до 0,9 мкм (рис.1в).

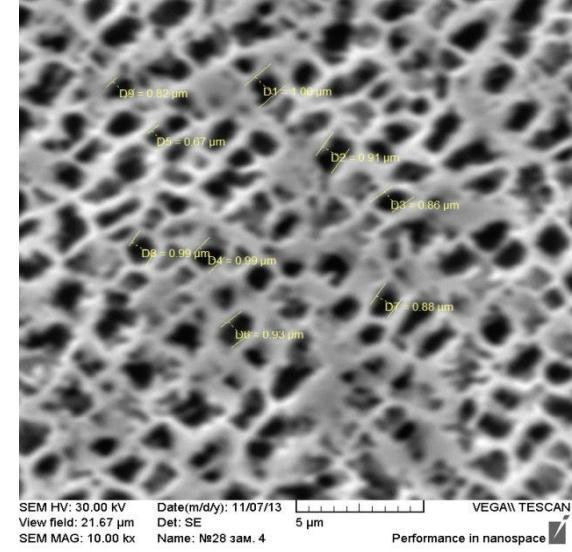
**Рис. 2.** Упрочняющая фаза в образцах после наработки (x10000): а – входная кромка; б – выходная кромка; в – замок

1,3 до 2,2 мкм (рис.2а). Вблизи выделений карбидов по границам зерен ее количественно меньше и сами выделения заметно мельче.

Выделения упрочняющей фазы распределены по площади образца неравномерно. Размер частиц очень крупный от 1,3 до 2,3 мкм. Наблюдается коагуляция фазы и ее вторичные выделения (рис.26).

Упрочняющая фаза на входной кромке пера лопатки распределена равномерно, имеет равноосный вид, но выделения довольно крупные от

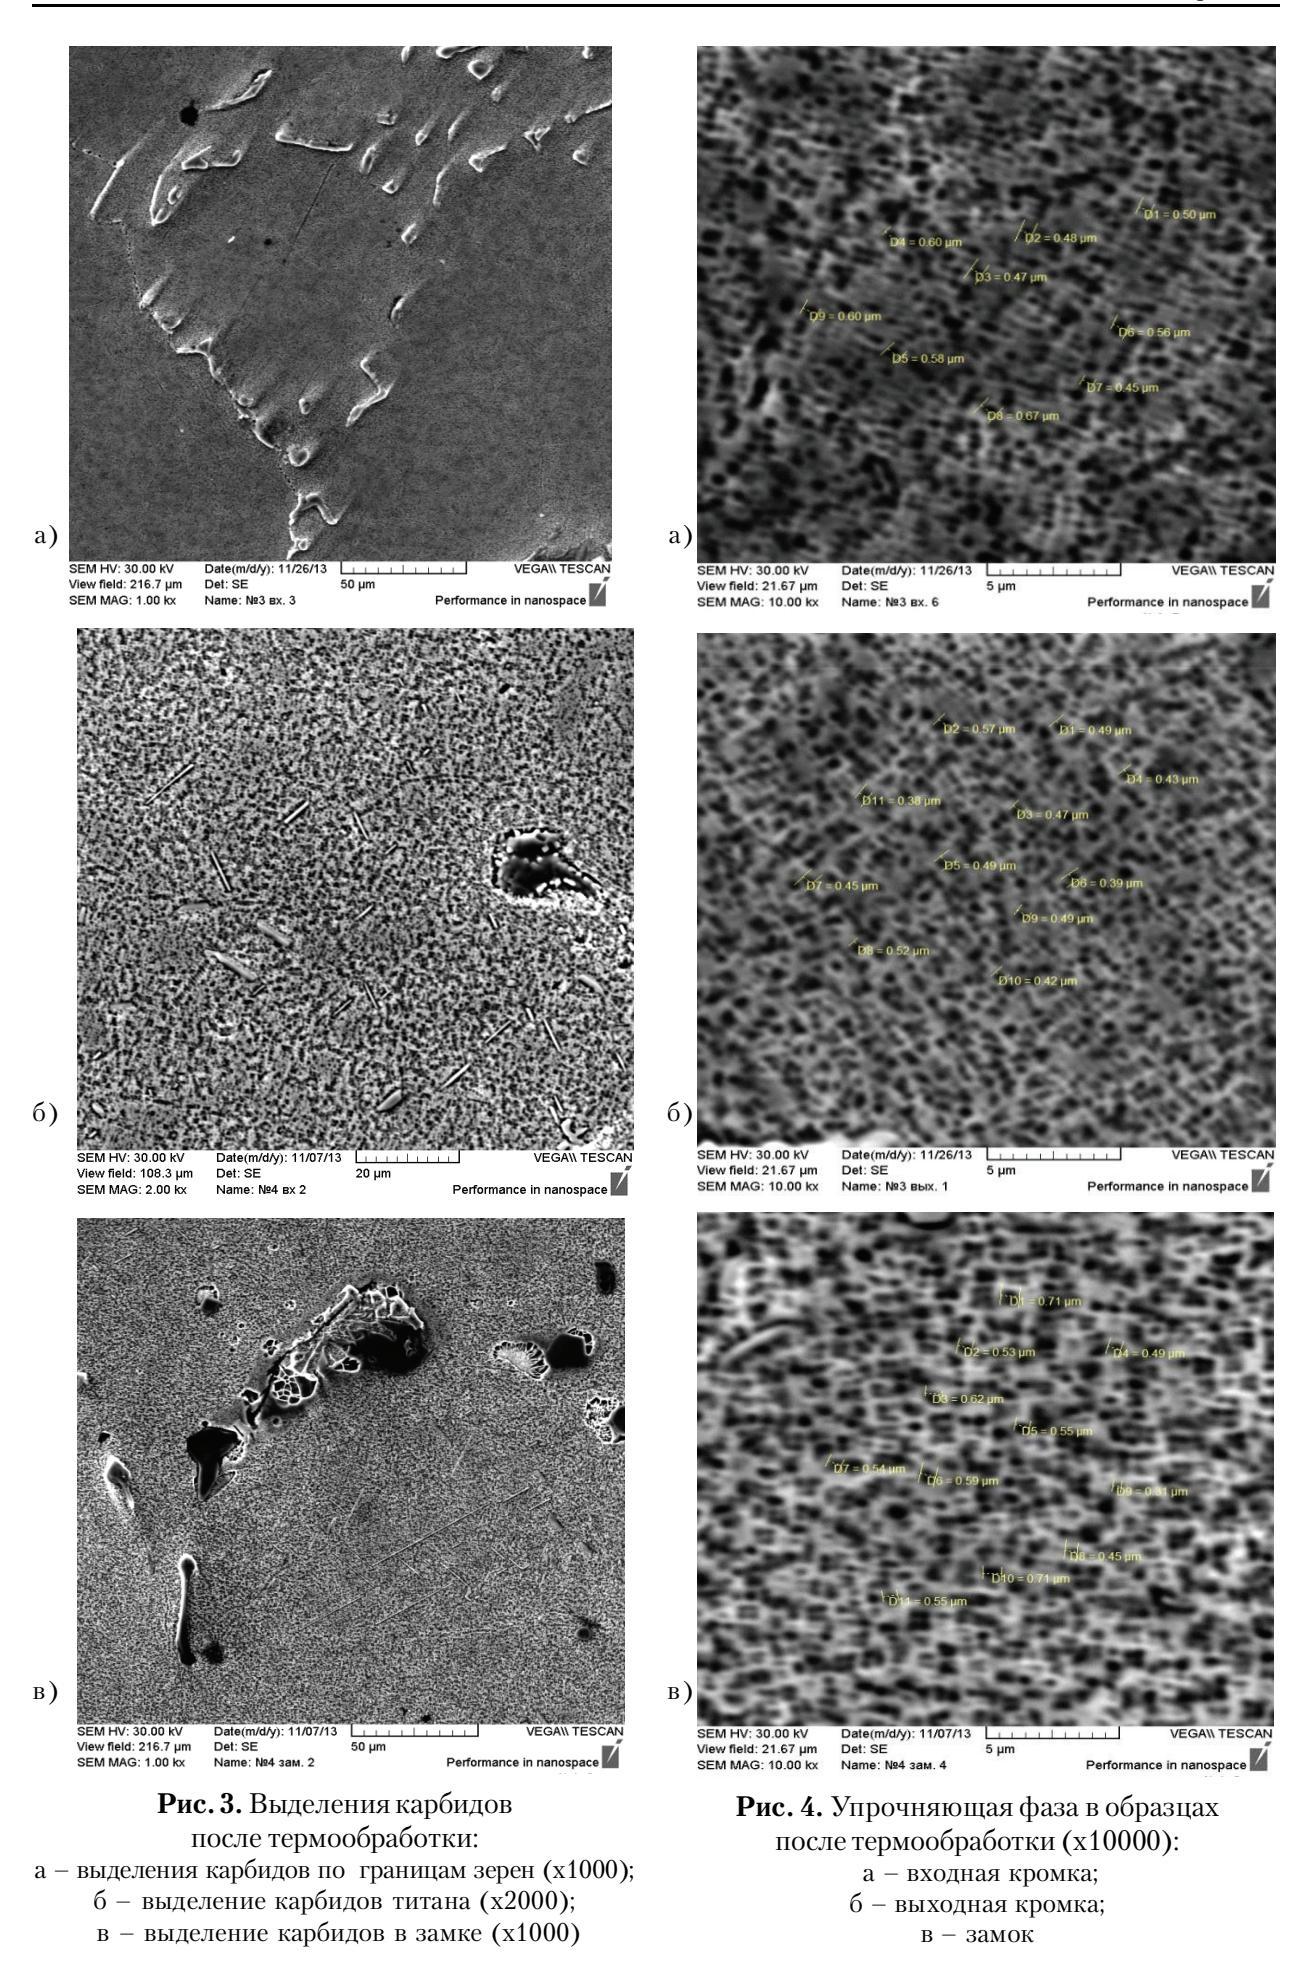
Анализ изменения микроструктуры пера лопатки после восстановительной термообработки показал на уменьшение количества выделений карбоборидной эвтектики (рис.За). В структуре наблюдаются крупные включения карбидов титана (рис.Зб). Термообработка вызывает перераспределение карбидов и их преимущественное выделение на границах зерен. Одновременно с этим появляется большое количество вторичных выделений пластинчатых карбидов в центре зерен.

Микроструктура замка характеризуется заметной карбидной неоднородностью, которую не удалось устранить дополнительной термообработкой (рис.3в). Выделений карбоборидной эвтектики не наблюдается. Включения карбидов очень крупные неравномерно распределены по объему металла.

Включения упрочняющей фазы во всех образцах распределены равномерно (рис.4). Размер частиц составляет 0,45 0,6 мкм. Структура выходной кромки образца аналогична структуре входной кромки. Форма включений упрочняющей фазы кубическая. Размер частиц 0,4- 0,8 мкм.

Выделения упрочняющей фазы в замке мелкие кубической формы, равномерно распределены по объему металла (рис.4в). Размер частиц 0,4-0,7 мкм.
