ОПЫТ КОНТРОЛЯ ДЕФЕКТОВ ЛЕТАТЕЛЬНЫХ АППАРАТОВ ПО ПАРАМЕТРАМ ВИБРАЦИЙ

© 2016 В.А. Бернс¹, Е.А. Лысенко², А.В. Долгополов³, Е.П. Жуков¹

¹ Сибирский научно-исследовательский институт авиации имени С.А. Чаплыгина, г. Новосибирск ² Информационные спутниковые системы имени академика М.Ф. Решетнёва, г. Железногорск ³ Центральный аэрогидродинамический институт имени профессора Н. Е. Жуковского, г. Жуковский

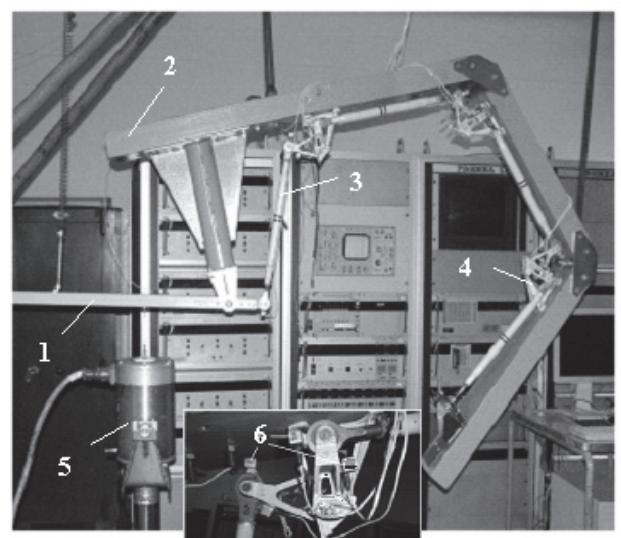
Рис. 1. Стенд для испытаний проводки управления: 1 – имитатор органа управления; 2 – жёсткое основание; 3 – тяга; 4 – качалка; 5 – ЭДСВ; 6 – акселерометры

Рассматривается проводка управления, представляющая собой систему качалок, последовательно соединенных между собой тягами. В соединениях между тягами и качалками возможен люфт. В качестве тестируемой конструкции использовалась макетная проводка управления, собранная на жёстком основании из элементов проводки управления самолёта (рис. 1). Жёсткое основание вывешено на упругих шнурах. Возбуждение колебаний имитатора органа управления производилось электродинамическим силовозбудителем (ЭДСВ). Измерения вибраций – акселерометрами, установленными на имитаторе, качалках и тягах. Схема проводки управления и обозначения точек измерения ускорений приведены на рис. 2.

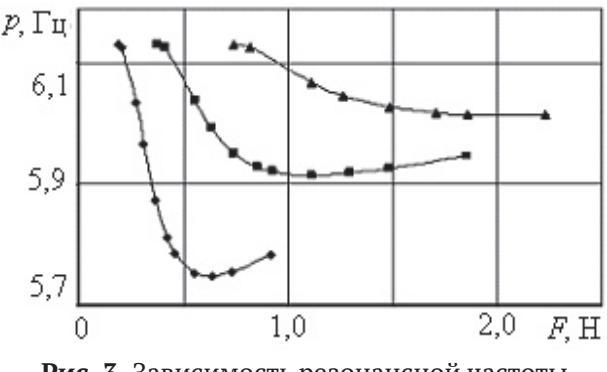
Рис. 3. Зависимость резонансной частоты от амплитуды вынуждающей силы

На рис. 3 показаны зависимости резонансной частоты *p* органа управления от амплитуды вынуждающей силы *F* при различном статическом обжатии проводки управления. Характерное изменение резонансной частоты системы – достаточно резкое уменьшение (до 10% и более) с ростом силы, затем плавное возрастание – позволяет судить о наличии люфта.

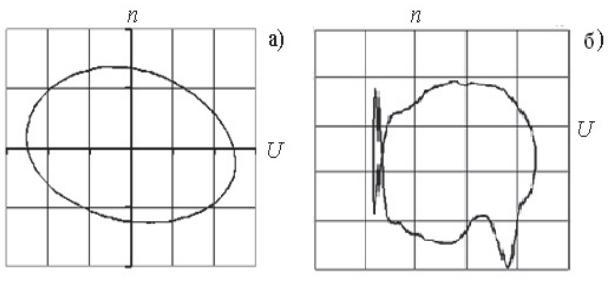
Рис. 4. Фигура Лиссажу для соединения без люфта (а) и с люфтом (б)

Появление люфта в каком-нибудь соединении звеньев проводки управления приводит к нелинейным искажениям формы сигналов акселерометров на торцах соединительных тяг вблизи узла с дефектом. Наличие этих искажений определяется по фигурам Лиссажу, вертикальная развертка которых пропорциональна сигналу датчика ускорения «n», а горизонтальная – гармонике возбуждающей силы U. На резонансе линейной системы эти фигуры представляют собой эллипс (рис. 4).

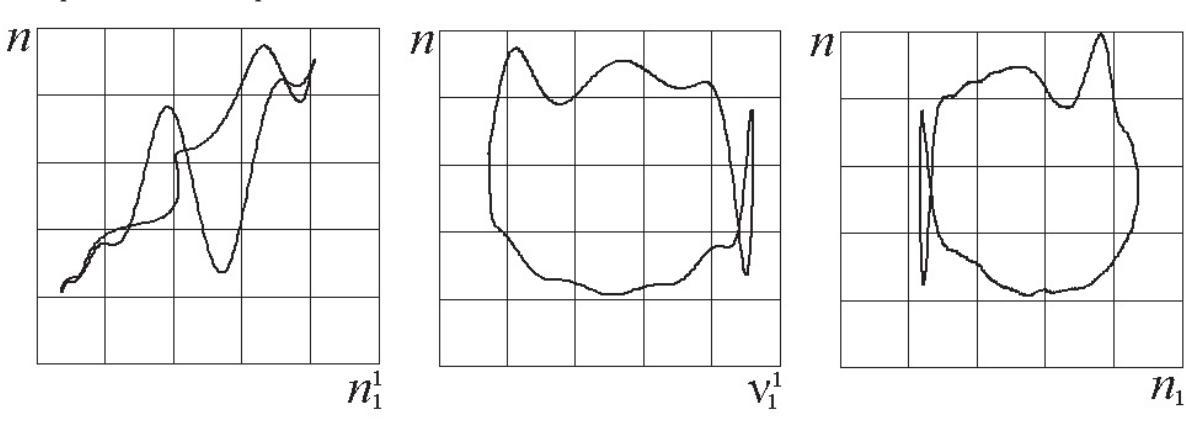
Рис. 5. Портреты колебаний

В качестве примера на рис. 5 показаны портреты колебаний в узле с повышенным люфтом. Отметим, что портреты № 1 и № 2 на резонансе линейной системы является эллипсами, а портрет № 3 – окружностью.

Из представленных на рис. 5 результатов следует, что нелинейные искажения колебаний, вносимые люфтами, качественно наиболее близко к фигурам Лиссажу отслеживает портрет колебаний № 3. Для того, чтобы решить вопрос об идентификационном признаке люфтов, были сделаны численные оценки этих искажений. Их величины определялись так же, как и в анализе фигур Лиссажу и обозначалась как ξ_i. Индекс i соответствует номеру портрета колебаний.

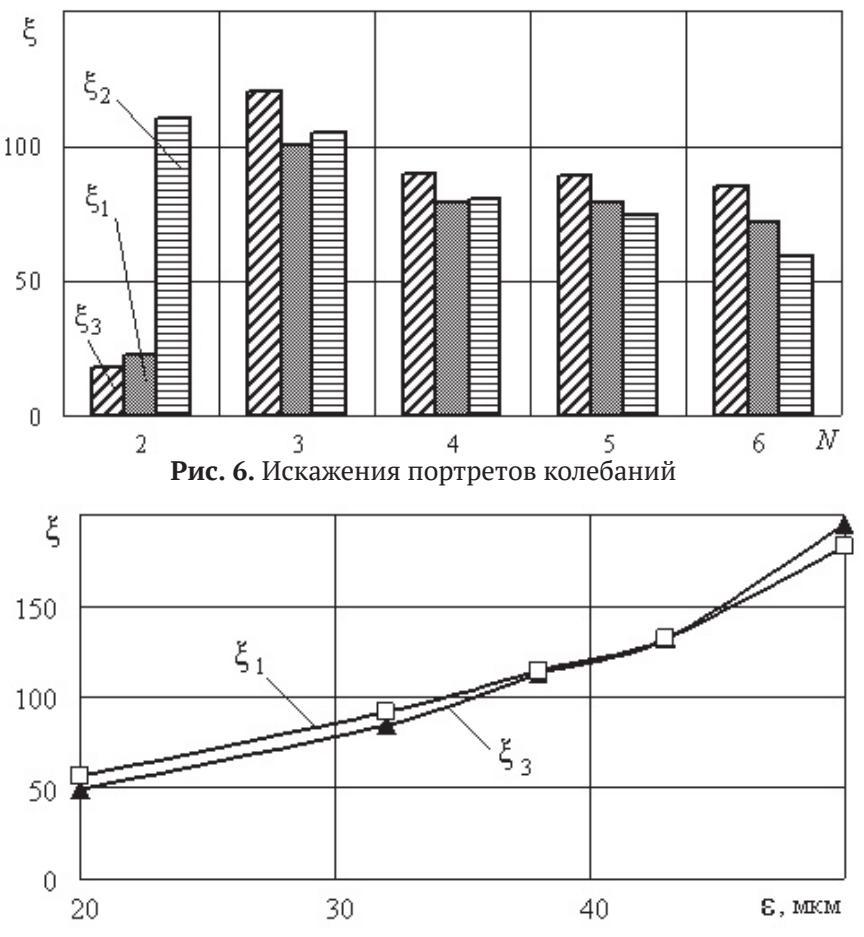
Рис. 7. Зависимости искажений портретов колебаний от величины люфта

Информацией для определения размера дефекта являются зависимости искажений портрета колебаний от величины люфта для каждого узла проводки управления. На рис. 7 показан пример такой зависимости для портретов колебаний № 1 и № 3. Несмотря на то, что портрет колебаний № 1 не может быть использован для локализации люфта, изменение величины дефекта в конкретном узле он отражает адекватно.

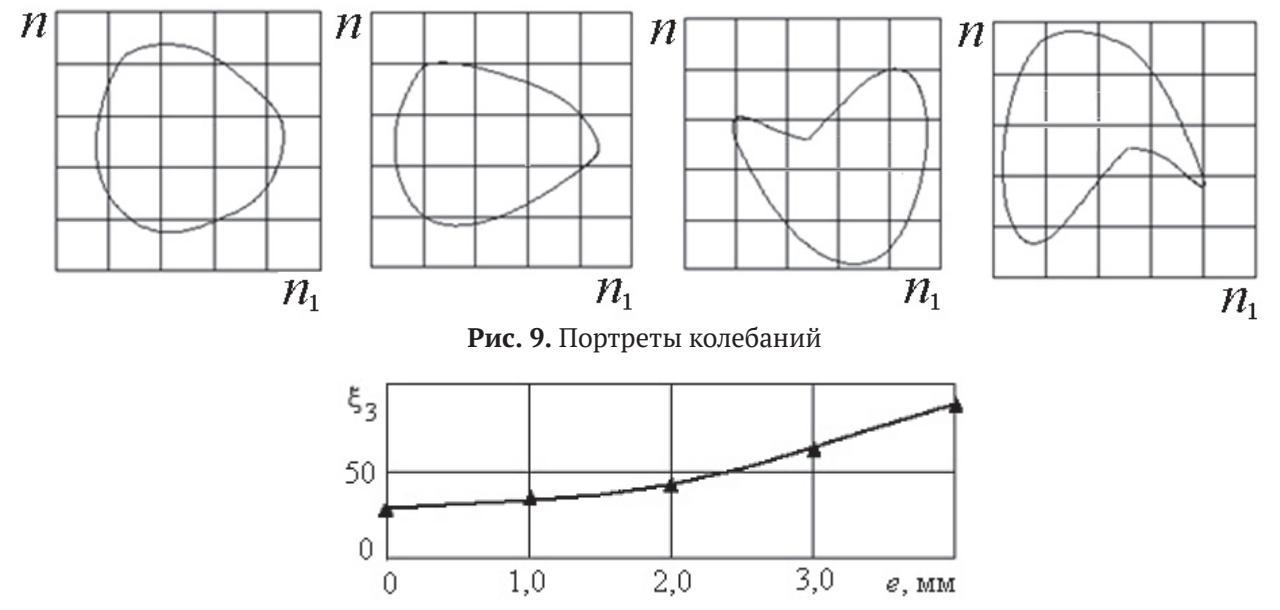
Рис. 10. Искажения портрета колебаний в зависимости от смещения опоры

Искажения портрета усиливаются и с увеличением смещения концевой опоры *е* (рис. 10). Эту зависимость можно использовать для оценки величины несоосности узла навески.

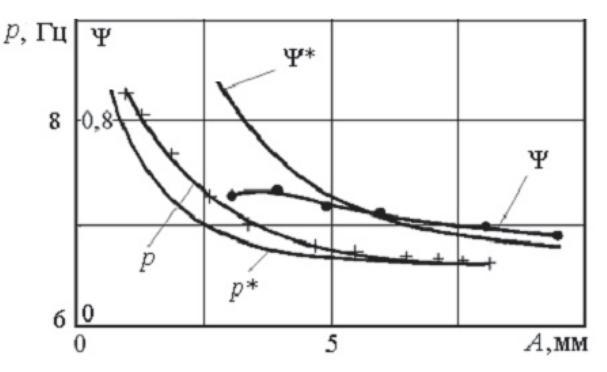
Рис. 12. Зависимости резонансной частоты и коэффициента рассеяния энергии от амплитуды колебаний

По разработанной методике были проведены расчётно-экспериментальные исследования динамических характеристик управляемого стабилизатора динамически подобной модели самолета. На рис. 12 приведены зависимости резонансной частоты и коэффициента рассея-

ния энергии стабилизатора от амплитуды его колебаний, полученные экспериментально и по математической модели. Здесь А – амплитуда колебаний задней кромки стабилизатора.

На основании представленных результатов можно сделать вывод о том, что построенная математическая модель хорошо отражает амплитудные зависимости резонансной частоты и демпфирования реальной системы в области больших амплитуд колебаний.

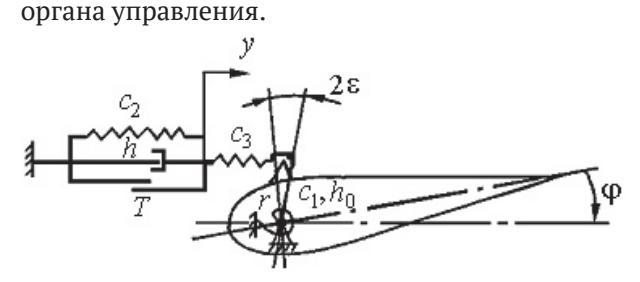
Рис. 15. Расчётная схема руля с демпфером

Изучение этого явления производится с помощью нелинейной математической модели в виде уравнений движения. Расчётная схема системы «орган управления – гидравлический демпфер» представлена на рис. 15, где использованы обозначения: C_1 – жёсткость проводки управления; C_2 – жёсткость демпфера; C_3 – жёсткость опор демпфера; h – коэффициент вязкого трения в демпфере; h_0 – коэффициент вязкого трения в проводке управления; T – величина

сухого трения между подвижными элементами демпфера; *r* – расстояние от точки крепления демпфера до оси вращения органа управления; 2ε – люфт в узлах навески демпфера; *y* – перемещение штока демпфера; Φ – угол поворота

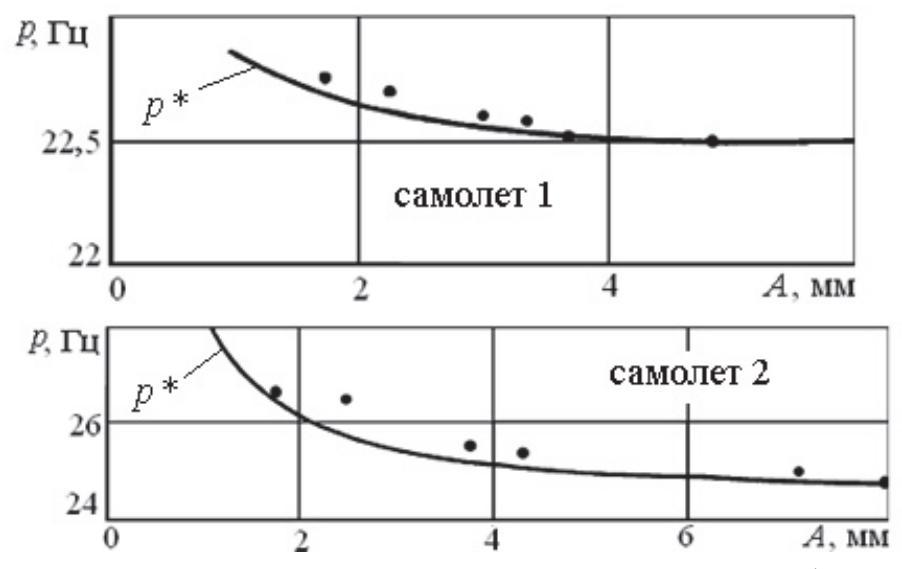
Рис. 16. Зависимость резонансной частоты от амплитуды колебаний

Рисунки рис. 16 и рис. 17 иллюстрируют адекватность построенной математической модели реальной динамической системе (звёздочкой отмечены результаты расчёта).

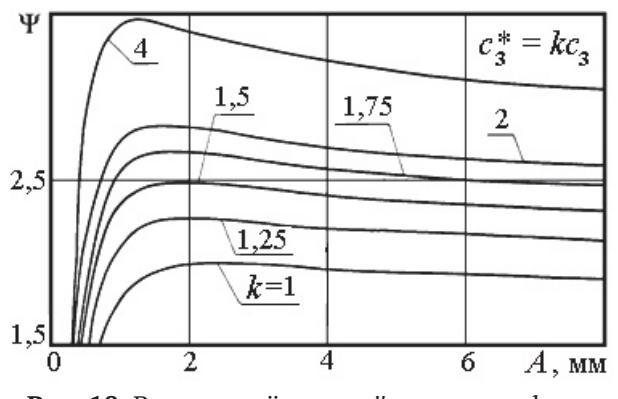
Рис. 18. Влияние жёсткостей опор демпфера на демпфирование колебаний руля

С использованием математической модели были проведены исследования влияния параметров демпферов на динамические характеристики органа управления. В результате удалось установить, что причиной низкой эффективности демпферов является недостаточная жёсткость его опор. Этот вывод иллюстрирует рис.18.

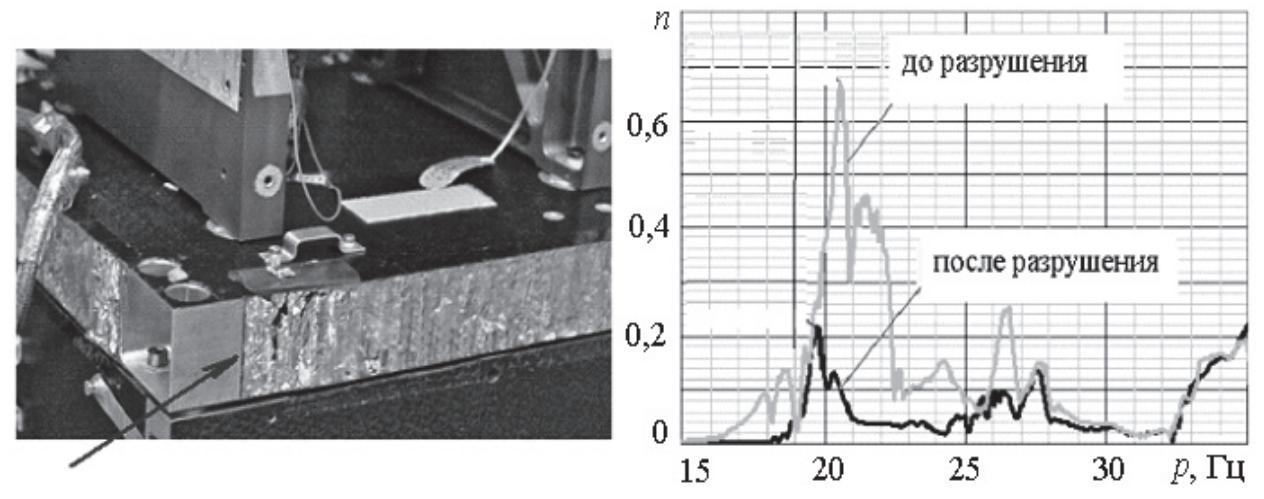
Рис. 19. Разрушение сотовой панели

По характеру изменений АЧХ можно сделать предварительное заключение о виде дефекта, возникшего в процессе испытаний КА (окончательное заключение – после визуального осмотра). Так снижение частоты амплитудного резонанса и резкое падение амплитуды вибраций свидетельствует о нарушении целостности конструкции – появление, например, трещины уменьшает жёсткость и значительно повышает демпфирование колебаний (рис. 19).

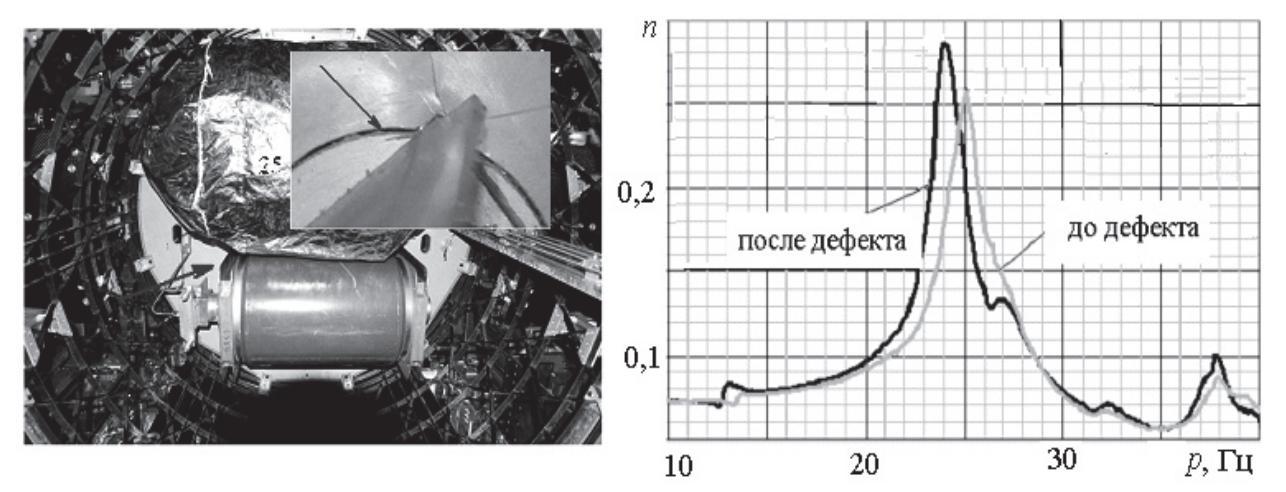
Рис. 20. Контроль ослабления крепления агрегата по АЧХ

Другой характер имеют изменения АЧХ и спектральной плотности мощности случайной вибрации (СПМ) при ослаблении креплений агрегатов: снижение частоты амплитудного резонанса происходит почти без изменения резонансной амплитуды колебаний (рис.20, 21)

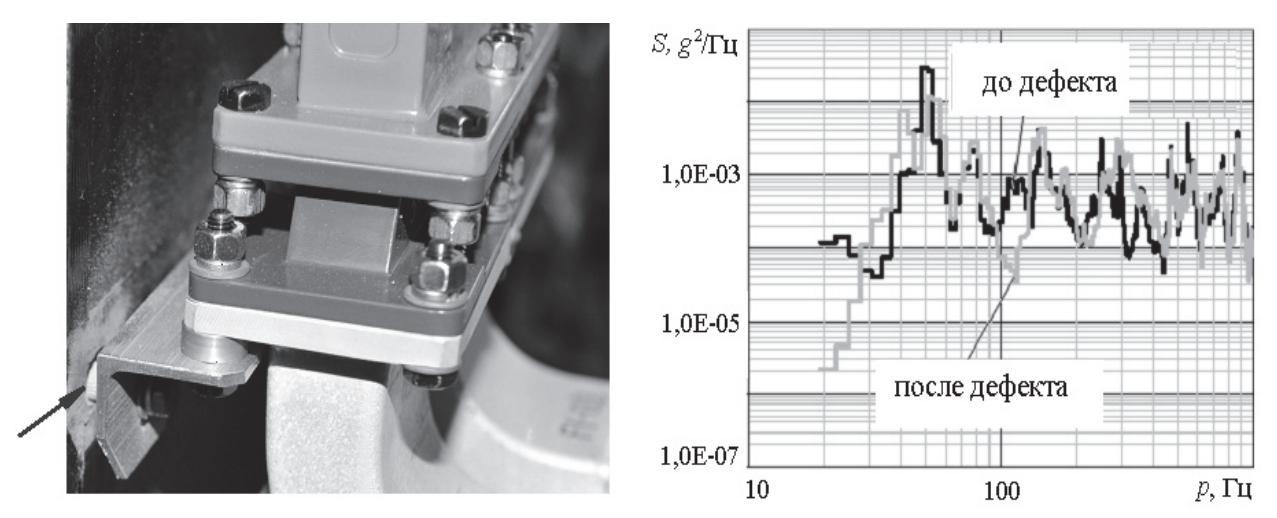
Рис. 21. Контроль ослабления крепления агрегата по СПМ
